Diagnóstico da Calçada	Qualidade do Serviço	
<b>Endereço: Av. Brigadeiro Eduardo Gomes, 1047</b>	<b>75</b>	<b>B</b>
<b>Data do Registro: 26/11/2019 15:17:20</b>		
<b>Num. Lote CTM: 130159100405</b>

# Lote 1 - Rota: Noroeste

**FRATAR**  
ENGENHARIA CONSULTIVA

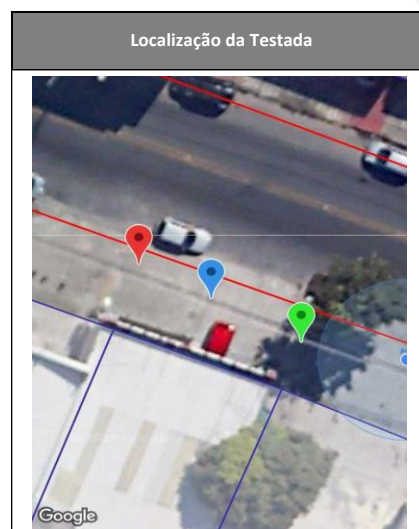
ID	Itens Avaliados	Respostas	Nota
P_1	O Mobiliário urbano está dentro da faixa de serviço de 70 cm ?	Sim	-
P_2	Qual a largura livre do Passeio ?	Acima de 1.50 m	10
P_3	Tipo de revestimento da calçada ?	Concreto	10
P_4	Existência de Buracos ?	Poucos	5
P_5	Condições Gerais do Piso e meio-fio da calçada ?	Regular	5
P_6	Presença de desníveis ?	Nenhum	10
P_7	Tem rebaixamento de calçada para Pedestre ?	Não	10
P_8	Possui piso tátil ao longo da Calçada ?	Não	-
P_9	A calçada Possui Rebaixamento de Veículos correto ?	Sim	10
P_10	Existência de altura livre menor que 2,10 m ?	Não	-
P_11	O Passeio está no padrão da SMPU ?	Não	0
P_12	A testada possui prática de estacionamento sobre o passeio ?	Não	10
P_13	Existe algum dispositivo de Drenagem sobre a calçada ?	Não	0
P_14	Existe PED em frente a testada ?	Não	-
P_15	Existe FTP em frente a testada ?	Não	-
P_16	Classificação geral da calçada pelo pesquisador.	Regular	5
