Lote 4 - Rota: Contorno

FRATAR
ENGENHARIA CONSULTIVA

Diagnóstico da Calçada	Qualidade do Serviço	
Endereço: Av.Contorno, 3927	75	B
Data do Registro: 09/11/2019 15:43:29		
Num. Lote CTM: 70073400215

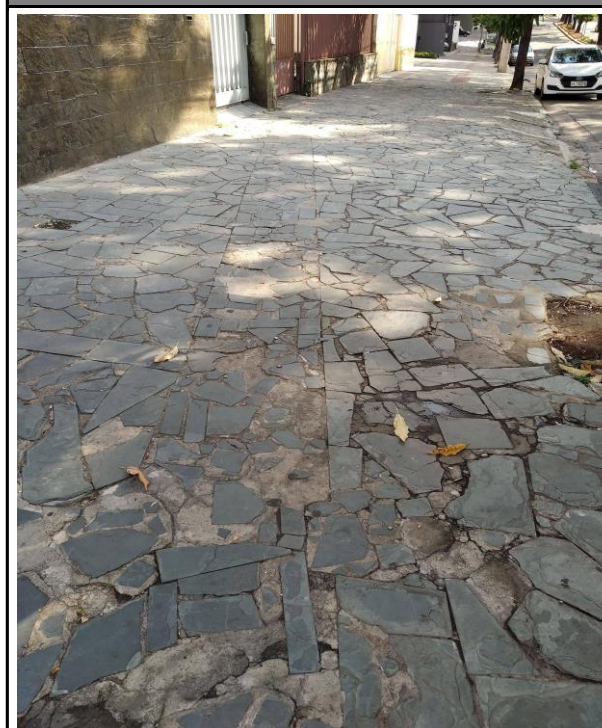
Foto Geral

ID	Itens Avaliados	Respostas	Nota
P_1	O Mobiliário urbano está dentro da faixa de serviço de 70 cm ?	Sim	-
P_2	Qual a largura livre do Passeio ?	Acima de 1.50 m	10
P_3	Tipo de revestimento da calçada ?	Outro	0
P_4	Existencia de Buracos ?	Poucos	5
P_5	Condições Gerais do Piso e meio-fio da calçada ?	Ótimo(a)	10
P_6	Presença de desniveis ?	Nenhum	10
P_7	Tem rebaixamento de calçada para Pedestre ?	Não	10
P_8	Possui piso tátil ao longo da Calçada ?	Não	-
P_9	A calçada Possui Rebaixamento de Veiculos correto ?	Sim	10
P_10	Existencia de altura livre menor que 2,10 m ?	Não	-
P_11	O Passeio está no padrao da SMPU ?	Não	0
P_12	A testada possui prática de estacionamento sobre o passeio ?	Não	10
P_13	Existe algum dispositivo de Drenagem sobre a calçada ?	Não	0
P_14	Existe PED em frente a testada ?	Não	-
P_15	Existe FTP em frente a testada ?	Não	-
P_16	Classificação geral da calçada pelo pesquisador.	Ótimo(a)	10
