Diagnóstico da Calçada	Qualidade do Serviço	
Endereço: Rua Curitiba, s/nº	78	B
Data do Registro: 12/11/2019 12:59:08		
#N/D

Diagnóstico da Calçada	Qualidade do Serviço		Complemento do Diagnóstico
Endereço: Rua Curitiba, s/nº Data do Registro: 12/11/2019 12:59:08 #N/D	78	B

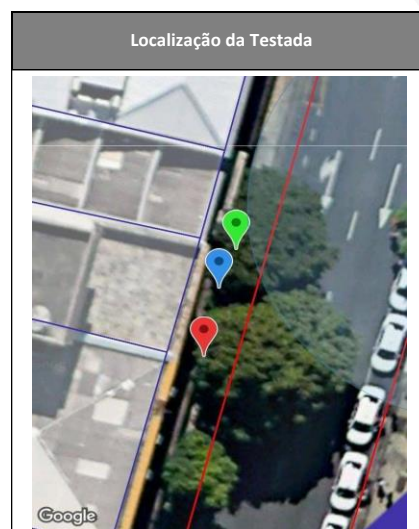
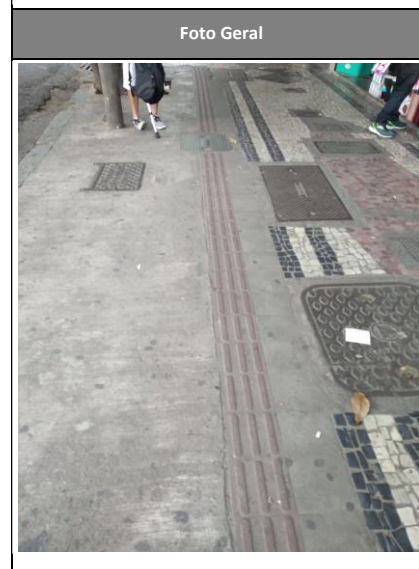
ID	Itens Avaliados	Respostas	Nota
P_1	O Mobiliário urbano está dentro da faixa de serviço de 70 cm ?	Sim	-
P_2	Qual a largura livre do Passeio ?	Acima de 1.50 m	10
P_3	Tipo de revestimento da calçada ?	Pedra Portuguesa	8
P_4	Existência de Buracos ?	Nenhum	10
P_5	Condições Gerais do Piso e meio-fio da calçada ?	Ótimo(a)	10
P_6	Presença de desníveis ?	Nenhum	10
P_7	Tem rebaixamento de calçada para Pedestre ?	Não	10
P_8	Possui piso tátil ao longo da Calçada ?	Sim	-
P_9	A calçada Possui Rebaixamento de Veículos correto ?	N.A	0
P_10	Existência de altura livre menor que 2,10 m ?	Não	-
P_11	O Passeio está no padrão da SMPU ?	Não	0
P_12	A testada possui prática de estacionamento sobre o passeio ?	Não	10
P_13	Existe algum dispositivo de Drenagem sobre a calçada ?	Não	0
P_14	Existe PED em frente a testada ?	Não	-
P_15	Existe FTP em frente a testada ?	Não	-
P_16	Classificação geral da calçada pelo pesquisador.	Ótimo(a)	10
