Diagnóstico da Calçada	Qualidade do Serviço	
Endereço: Rua Rio Grande do Norte, 862	<b>75</b>	<b>B</b>
Data do Registro: 14/11/2019 11:42:32		
Num. Lote CTM: 10144000410

Diagnóstico da Calçada	Qualidade do Serviço		Complemento do Diagnóstico
<b>Endereço: Rua Rio Grande do Norte, 862</b> <b>Data do Registro: 14/11/2019 11:42:32</b> <b>Num. Lote CTM: 10144000410</b>	<b>75</b>	<b>B</b>

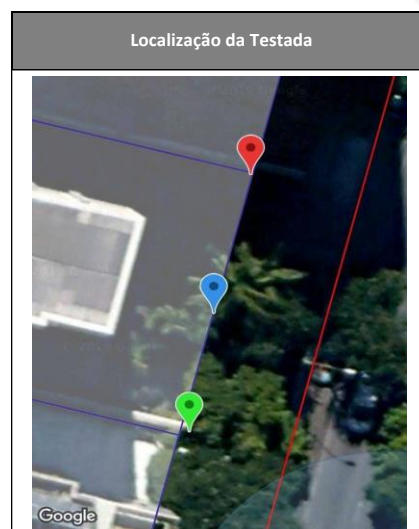
ID	Itens Avaliados	Respostas	Nota
P_1	O Mobiliário urbano está dentro da faixa de serviço de 70 cm ?	Sim	-
P_2	Qual a largura livre do Passeio ?	Acima de 1.50 m	10
P_3	Tipo de revestimento da calçada ?	Pedra Portuguesa	8
P_4	Existência de Buracos ?	Poucos	10
P_5	Condições Gerais do Piso e meio-fio da calçada ?	Ótimo(a)	10
P_6	Presença de desníveis ?	Leve	7
P_7	Tem rebaixamento de calçada para Pedestre ?	Não	10
P_8	Possui piso tátil ao longo da Calçada ?	Não	-
P_9	A calçada Possui Rebaixamento de Veículos correto ?	Não	0
P_10	Existência de altura livre menor que 2,10 m ?	Sim	-
P_11	O Passeio está no padrão da SMPU ?	Não	0
P_12	A testada possui prática de estacionamento sobre o passeio ?	Não	10
P_13	Existe algum dispositivo de Drenagem sobre a calçada ?	Não	0
P_14	Existe PED em frente a testada ?	Não	-
P_15	Existe FTP em frente a testada ?	Não	-
P_16	Classificação geral da calçada pelo pesquisador.	Ótimo(a)	10
