# Lote 4 - Rota: Contorno

Diagnóstico da Calçada	Qualidade do Serviço	
Endereço: Av.Contorno, 3478	<b>83</b>	<b>B</b>
Data do Registro: 08/11/2019 18:15:07		
Num. Lote CTM: 10399400450

Diagnóstico da Calçada	Qualidade do Serviço		Complemento do Diagnóstico
<b>Endereço: Av.Contorno, 3478</b> <b>Data do Registro: 08/11/2019 18:15:07</b> <b>Num. Lote CTM: 10399400450</b>	<b>83</b>	<b>B</b>

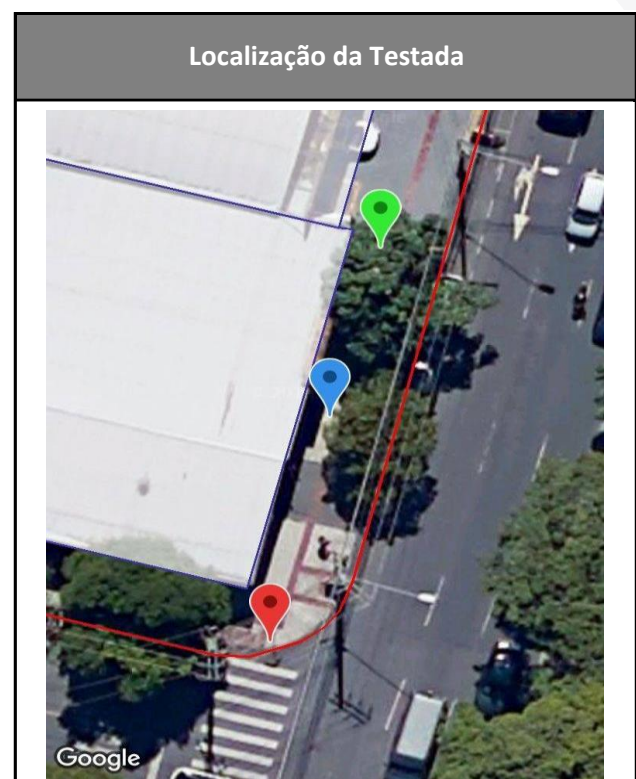
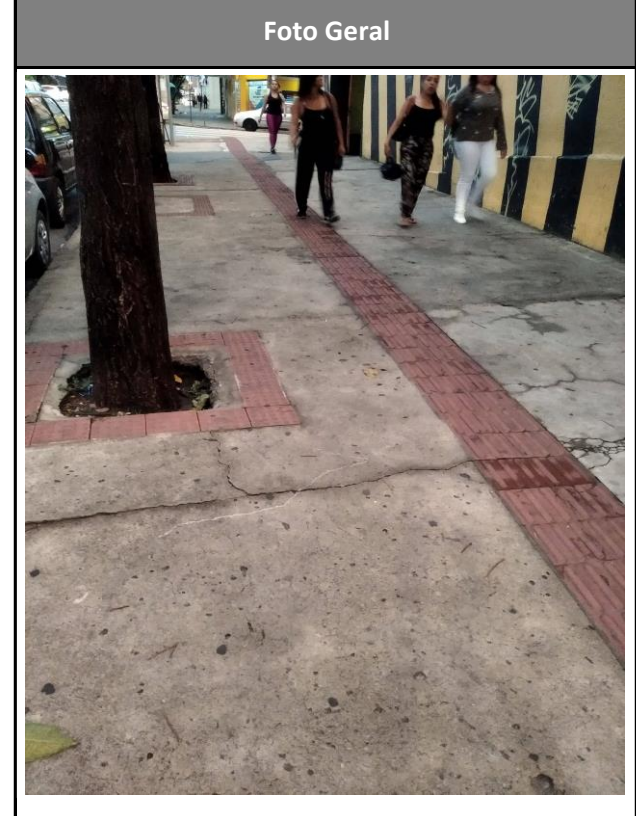
ID	Itens Avaliados	Respostas	Nota
P_1	O Mobiliário urbano está dentro da faixa de serviço de 70 cm ?	Sim	-
P_2	Qual a largura livre do Passeio ?	Acima de 1.50 m	10
P_3	Tipo de revestimento da calçada ?	Concreto	10
P_4	Existencia de Buracos ?	Poucos	5
P_5	Condições Gerais do Piso e meio-fio da calçada ?	Ótimo(a)	10
P_6	Presença de desniveis ?	Nenhum	10
P_7	Tem rebaixamento de calçada para Pedestre ?	Sim	8
P_8	Possui piso tátil ao longo da Calçada ?	Sim	-
P_9	A calçada Possui Rebaixamento de Veiculos correto ?	Sim	10
P_10	Existencia de altura livre menor que 2,10 m ?	Não	-
P_11	O Passeio está no padrao da SMPU ?	Não	0
P_12	A testada possui prática de estacionamento sobre o passeio ?	Não	10
P_13	Existe algum dispositivo de Drenagem sobre a calçada ?	Não	0
P_14	Existe PED em frente a testada ?	Não	-
P_15	Existe FTP em frente a testada ?	Sim	-
P_16	Classificação geral da calçada pelo pesquisador.	Ótimo(a)	10

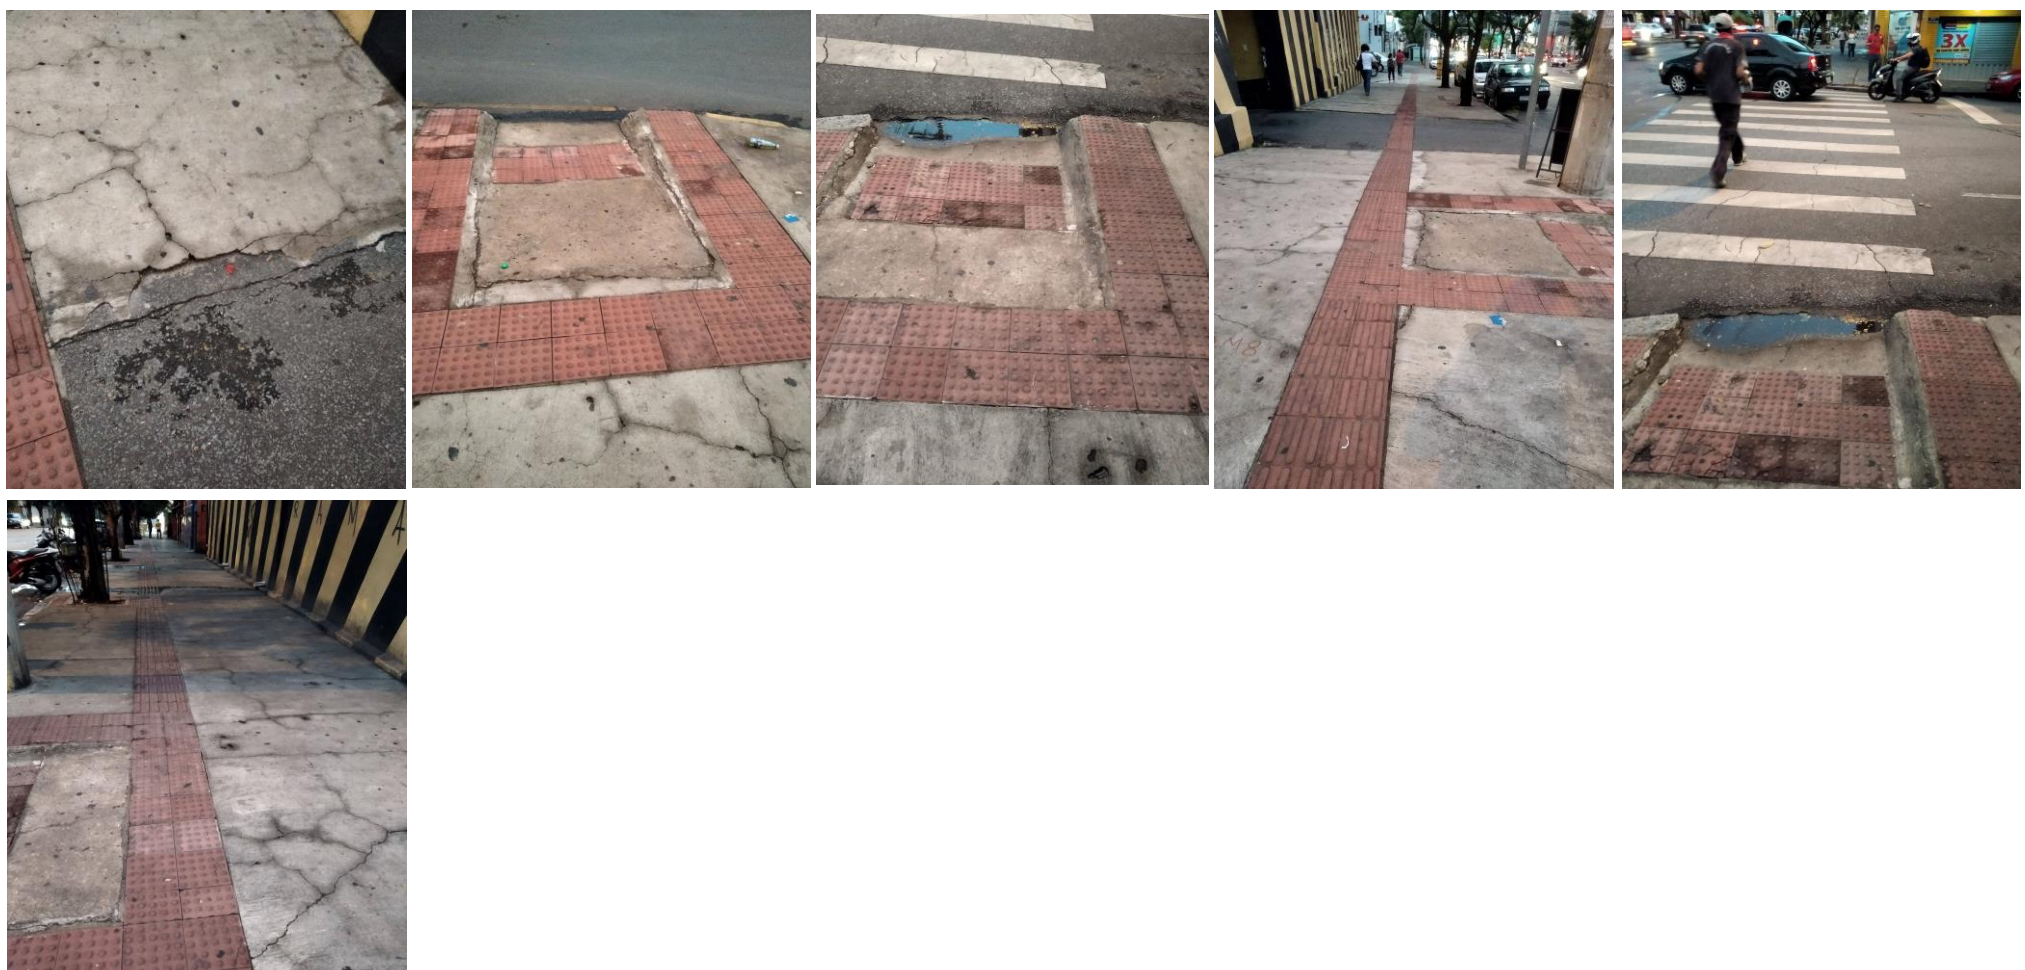
## Fotos Complementares - Detalhes do Passeio

ID	Itens Avaliados	Respostas	Nota
P_7_1	Qual tipo do Rebaixo ?	Rebaixo Tipo 1 (trapézio)	0
P_7_1_1	Se for do Tipo 1, Passeio possui largura livre de 1,2 m ?	Sim	0
P_7_1_2	Se for do Tipo 1, O rebaixo tem abas conforme a norma ?	Não	-1
P_7_2	A rampa do rebaixo tem Inclinação da norma (8,33%) ?	Sim	0
P_7_3	O rebaixo possui piso tátil ?	Tem só piso de alerta	-1
P_7_3_1	O piso tátil de alerta e direcional do rebaixo está conforme a norma ?	Sim	0
P_8_1	O piso tátil está no eixo da faixa livre ?	Sim	0
P_8_2	Se tem uma leve mudança de direção está conforme a norma ?	Não	0
P_8_3	Se tem mudança de direção de 90º ou maior está conforme a norma ?	0	0
P_8_4	Se tem mudança de direção de três faixas direcionais está conforme a norma ?	0	0
P_8_5	Se tem mudança de direção de quatro faixas direcionais está conforme a norma?	0	0
P_8_6	Tem piso tátil em pontos de ônibus conforme a norma?	N.A	0
P_8_7	O piso tátil tem conexão com os lotes vizinhos?	Sim	0

P_8_8	O piso tátil está em boas condições aparentes?	Sim	0
P_8_9	O piso tátil apresenta desenho com bom senso?	Sim	0
P_13_1	Dispositivo de Drenagem está devidamente instalado e bem conservado?	0	0
P_13_2	Dispositivo de Drenagem oferece risco para caminhamento seguro de pedestre?	0	0
