Lote 1 - Rota: Padre Pedro Pinto

Diagnóstico da Calçada	Qualidade do Serviço	
Endereço: Rua Padre Pedro Pinto, 692	80	B
Data do Registro: 22/11/2019 10:32:26		
Num. Lote CTM: 190102400135

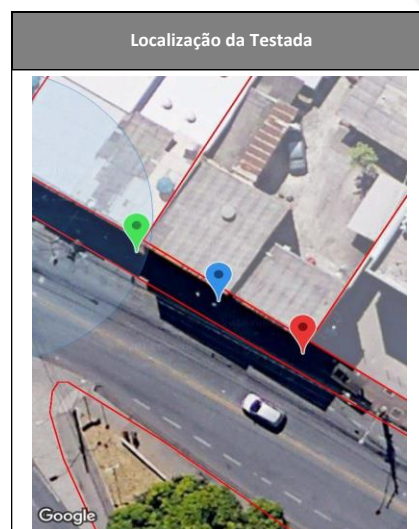
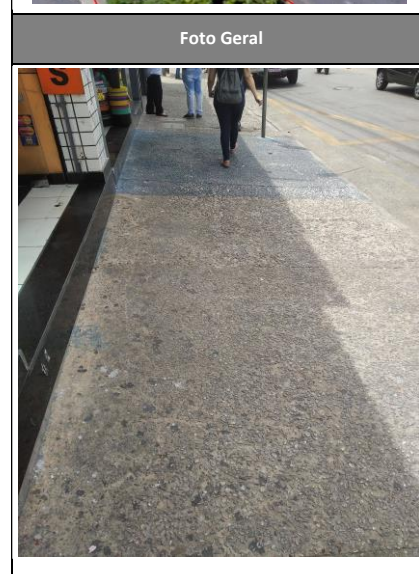
ID	Itens Avaliados	Respostas	Nota
P_1	O Mobiliário urbano está dentro da faixa de serviço de 70 cm ?	Sim	-
P_2	Qual a largura livre do Passeio ?	Acima de 1.50 m	10
P_3	Tipo de revestimento da calçada ?	Concreto	10
P_4	Existência de Buracos ?	Nenhum	10
P_5	Condições Gerais do Piso e meio-fio da calçada ?	Regular	5
P_6	Presença de desníveis ?	Nenhum	10
P_7	Tem rebaixamento de calçada para Pedestre ?	Não	10
P_8	Possui piso tátil ao longo da Calçada ?	Não	-
P_9	A calçada Possui Rebaixamento de Veículos correto ?	Sim	10
P_10	Existência de altura livre menor que 2,10 m ?	Não	-
P_11	O Passeio está no padrão da SMPU ?	Não	0
P_12	A testada possui prática de estacionamento sobre o passeio ?	Não	10
P_13	Existe algum dispositivo de Drenagem sobre a calçada ?	Não	0
P_14	Existe PED em frente a testada ?	Não	-
P_15	Existe FTP em frente a testada ?	Não	-
P_16	Classificação geral da calçada pelo pesquisador.	Regular	5
