Lote 4 - Rota: Contorno

FRATAR
ENGENHARIA CONSULTIVA

Diagnóstico da Calçada	Qualidade do Serviço	
Endereço: Av.Contorno, 2664	87	B
Data do Registro: 08/11/2019 16:20:12		
Num. Lote CTM: 10454000330

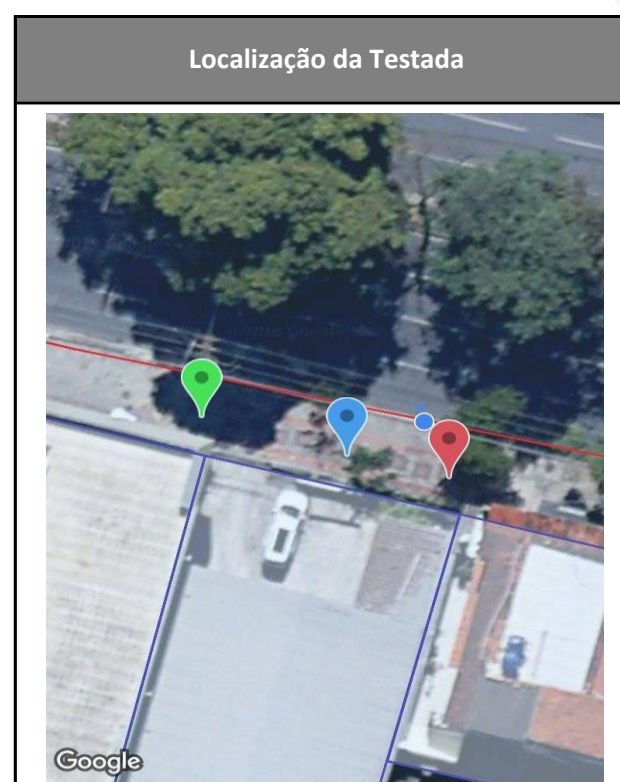
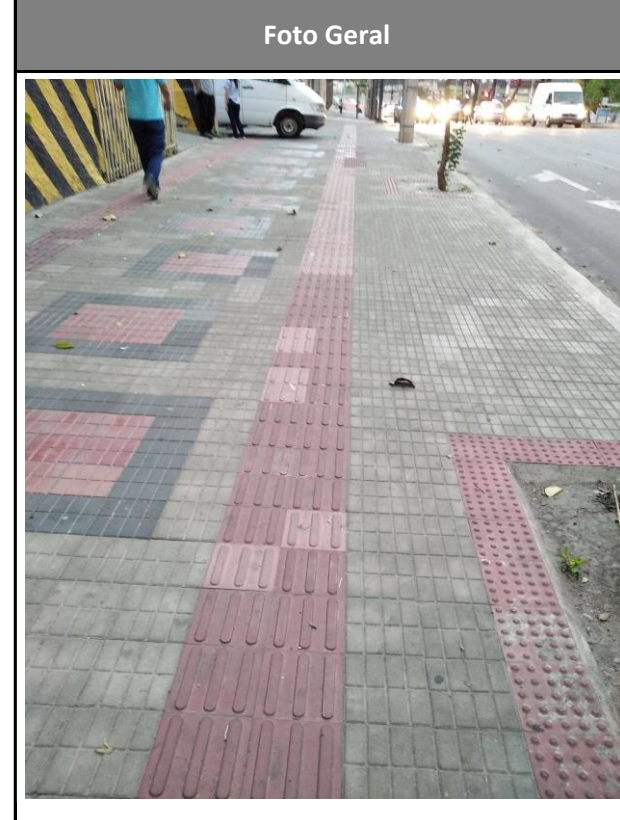
ID	Itens Avaliados	Respostas	Nota
P_1	O Mobiliário urbano está dentro da faixa de serviço de 70 cm ?	Sim	-
P_2	Qual a largura livre do Passeio ?	Acima de 1.50 m	10
P_3	Tipo de revestimento da calçada ?	Ladrilho Hidráulico	10
P_4	Existencia de Buracos ?	Poucos	5
P_5	Condições Gerais do Piso e meio-fio da calçada ?	Ótimo(a)	10
P_6	Presença de desniveis ?	Leve	7
P_7	Tem rebaixamento de calçada para Pedestre ?	Não	10
P_8	Possui piso tátil ao longo da Calçada ?	Sim	-
P_9	A calçada Possui Rebaixamento de Veiculos correto ?	Sim	10
P_10	Existencia de altura livre menor que 2,10 m ?	Não	-
P_11	O Passeio está no padrao da SMPU ?	Sim	5
P_12	A testada possui prática de estacionamento sobre o passeio ?	Não	10
P_13	Existe algum dispositivo de Drenagem sobre a calçada ?	Não	0
P_14	Existe PED em frente a testada ?	Não	-
P_15	Existe FTP em frente a testada ?	Não	-
P_16	Classificação geral da calçada pelo pesquisador.	Ótimo(a)	10
