Lote 1 - Rota: Noroeste

FRATAR
ENGENHARIA CONSULTIVA

Diagnóstico da Calçada	Qualidade do Serviço	
Endereço: Av. Brigadeiro Eduardo Gomes, 1182	65	C
Data do Registro: 13/11/2019 14:34:13		
Num. Lote CTM: 130641200095

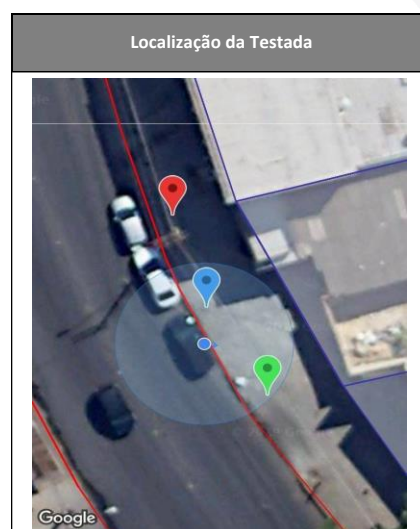
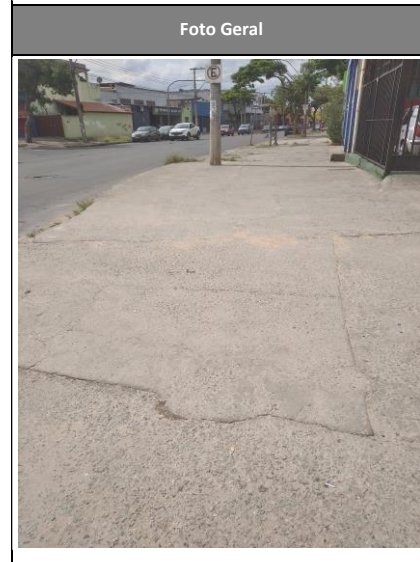
ID	Itens Avaliados	Respostas	Nota
P_1	O Mobiliário urbano está dentro da faixa de serviço de 70 cm ?	Sim	-
P_2	Qual a largura livre do Passeio ?	Acima de 1.50 m	10
P_3	Tipo de revestimento da calçada ?	Concreto	10
P_4	Existência de Buracos ?	Poucos	5
P_5	Condições Gerais do Piso e meio-fio da calçada ?	Regular	5
P_6	Presença de desníveis ?	Nenhum	10
P_7	Tem rebaixamento de calçada para Pedestre ?	Não	10
P_8	Possui piso tátil ao longo da Calçada ?	Não	-
P_9	A calçada Possui Rebaixamento de Veículos correto ?	Não	0
P_10	Existência de altura livre menor que 2,10 m ?	Não	-
P_11	O Passeio está no padrão da SMPU ?	Não	0
P_12	A testada possui prática de estacionamento sobre o passeio ?	Não	10
P_13	Existe algum dispositivo de Drenagem sobre a calçada ?	Não	0
P_14	Existe PED em frente a testada ?	Não	-
P_15	Existe FTP em frente a testada ?	Não	-
P_16	Classificação geral da calçada pelo pesquisador.	Regular	5
