Lote 4 - Rota: Contorno

FRATAR
ENGENHARIA CONSULTIVA

Diagnóstico da Calçada	Qualidade do Serviço	
Endereço: Av.Contorno, 2684	55	C
Data do Registro: 08/11/2019 16:22:27		
Num. Lote CTM: 10454000345

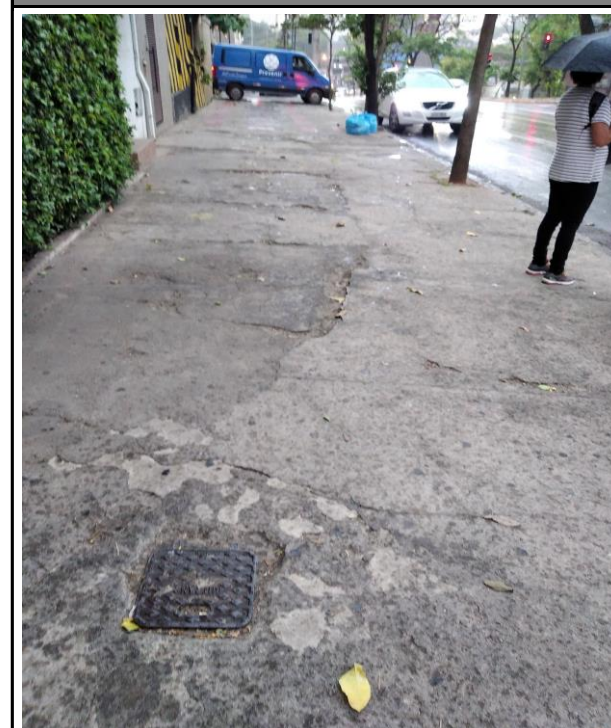
Foto Geral

ID	Itens Avaliados	Respostas	Nota
P_1	O Mobiliário urbano está dentro da faixa de serviço de 70 cm ?	Sim	-
P_2	Qual a largura livre do Passeio ?	Acima de 1.50 m	10
P_3	Tipo de revestimento da calçada ?	Concreto	10
P_4	Existencia de Buracos ?	Poucos	5
P_5	Condições Gerais do Piso e meio-fio da calçada ?	Regular	5
P_6	Presença de desniveis ?	Nenhum	10
P_7	Tem rebaixamento de calçada para Pedestre ?	Não, mas deveria ter.	0
P_8	Possui piso tátil ao longo da Calçada ?	Não	-
P_9	A calçada Possui Rebaixamento de Veiculos correto ?	N.A	0
P_10	Existencia de altura livre menor que 2,10 m ?	Não	-
P_11	O Passeio está no padrao da SMPU ?	Não	0
P_12	A testada possui prática de estacionamento sobre o passeio ?	Não	10
P_13	Existe algum dispositivo de Drenagem sobre a calçada ?	Não	0
P_14	Existe PED em frente a testada ?	Não	-
P_15	Existe FTP em frente a testada ?	Sim	-
P_16	Classificação geral da calçada pelo pesquisador.	Regular	5
