Diagnóstico da Calçada	Qualidade do Serviço	
Endereço: Av. Portugal, 2998	61	C
Data do Registro: 16/11/2019 13:03:16		
Num. Lote CTM: 200008400275

Diagnóstico da Calçada	Qualidade do Serviço		Complemento do Diagnóstico
Endereço: Av. Portugal, 2998	61	C	
Data do Registro: 16/11/2019 13:03:16			
Num. Lote CTM: 200008400275

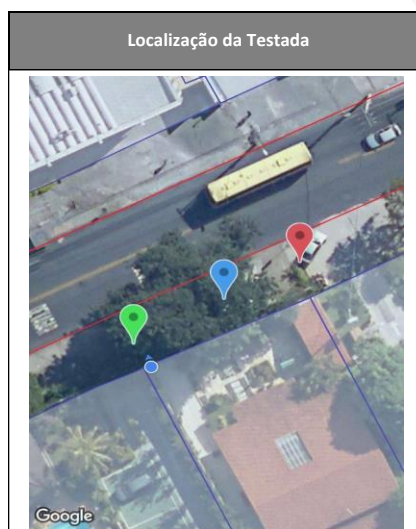
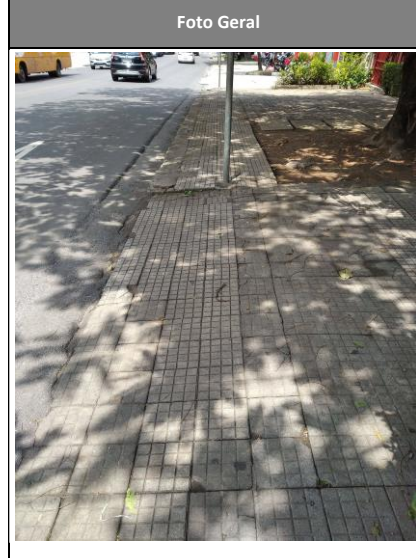
ID	Itens Avaliados	Respostas	Nota
P_1	O Mobiliário urbano está dentro da faixa de serviço de 70 cm ?	Não	-
P_2	Qual a largura livre do Passeio ?	Entre 0.80 m e 1.20 m	4
P_3	Tipo de revestimento da calçada ?	Ladrilho Hidráulico	10
P_4	Existência de Buracos ?	Nenhum	10
P_5	Condições Gerais do Piso e meio-fio da calçada ?	Regular	5
P_6	Presença de desníveis ?	Leve	7
P_7	Tem rebaixamento de calçada para Pedestre ?	Não	10
P_8	Possui piso tátil ao longo da Calçada ?	Não	-
P_9	A calçada Possui Rebaixamento de Veículos correto ?	Não	0
P_10	Existência de altura livre menor que 2,10 m ?	Não	-
P_11	O Passeio está no padrão da SMPU ?	Não	0
P_12	A testada possui prática de estacionamento sobre o passeio ?	Não	10
P_13	Existe algum dispositivo de Drenagem sobre a calçada ?	Não	0
P_14	Existe PED em frente a testada ?	Não	-
P_15	Existe FTP em frente a testada ?	Não	-
P_16	Classificação geral da calçada pelo pesquisador.	Regular	5
