Diagnóstico da Calçada	Qualidade do Serviço	
Endereço: Av. Portugal, 435	65	C
Data do Registro: 19/11/2019 14:09:25		
Num. Lote CTM: 200028600115

Diagnóstico da Calçada	Qualidade do Serviço		Complemento do Diagnóstico
Endereço: Av. Portugal, 435 Data do Registro: 19/11/2019 14:09:25 Num. Lote CTM: 200028600115	65	C

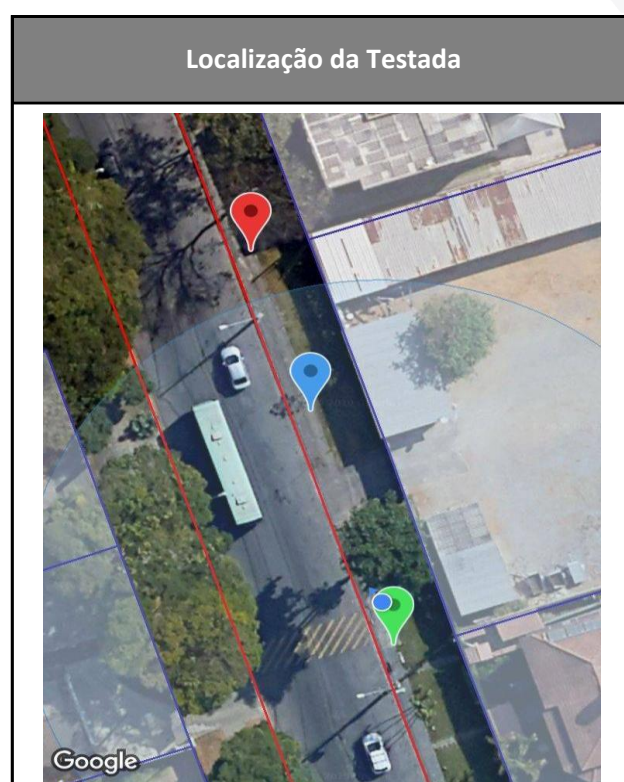
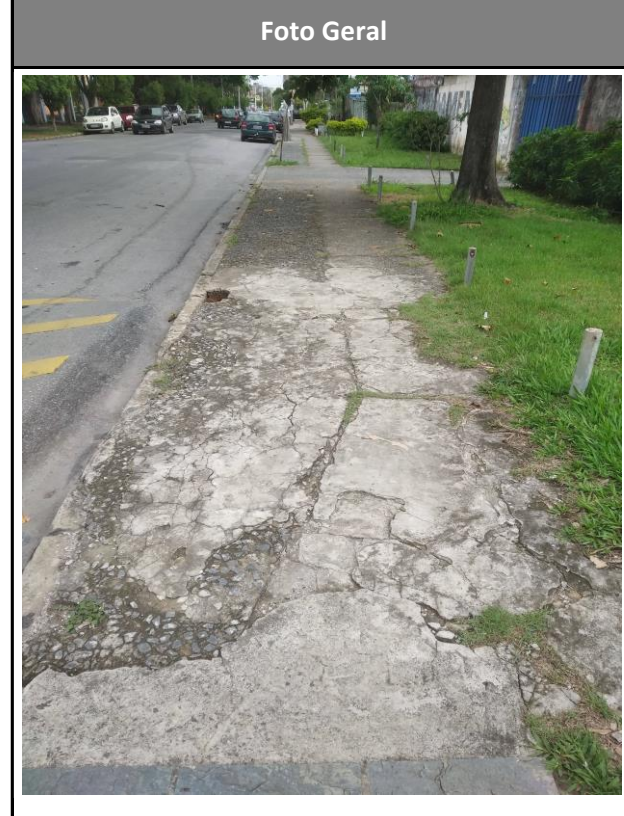
ID	Itens Avaliados	Respostas	Nota
P_1	O Mobiliário urbano está dentro da faixa de serviço de 70 cm ?	Sim	-
P_2	Qual a largura livre do Passeio ?	Acima de 1.50 m	10
P_3	Tipo de revestimento da calçada ?	Concreto	10
P_4	Existência de Buracos ?	Poucos	5
P_5	Condições Gerais do Piso e meio-fio da calçada ?	Regular	5
P_6	Presença de desniveis ?	Nenhum	10
P_7	Tem rebaixamento de calçada para Pedestre ?	Não	10
P_8	Possui piso tátil ao longo da Calçada ?	Não	-
P_9	A calçada Possui Rebaixamento de Veículos correto ?	Não	0
P_10	Existência de altura livre menor que 2,10 m ?	Não	-
P_11	O Passeio está no padrão da SMPU ?	Não	0
P_12	A testada possui prática de estacionamento sobre o passeio ?	Não	10
P_13	Existe algum dispositivo de Drenagem sobre a calçada ?	Não	0
P_14	Existe PED em frente a testada ?	Não	-
P_15	Existe FTP em frente a testada ?	Não	-
P_16	Classificação geral da calçada pelo pesquisador.	Regular	5
