Diagnóstico da Calçada	Qualidade do Serviço	
Endereço: Av. Getúlio Vargas, 610	61	C
Data do Registro: 12/11/2019 14:15:08		
Num. Lote CTM: 10130900010

Diagnóstico da Calçada	Qualidade do Serviço		Complemento do Diagnóstico
Endereço: Av. Getúlio Vargas, 610 Data do Registro: 12/11/2019 14:15:08 Num. Lote CTM: 10130900010	61	C

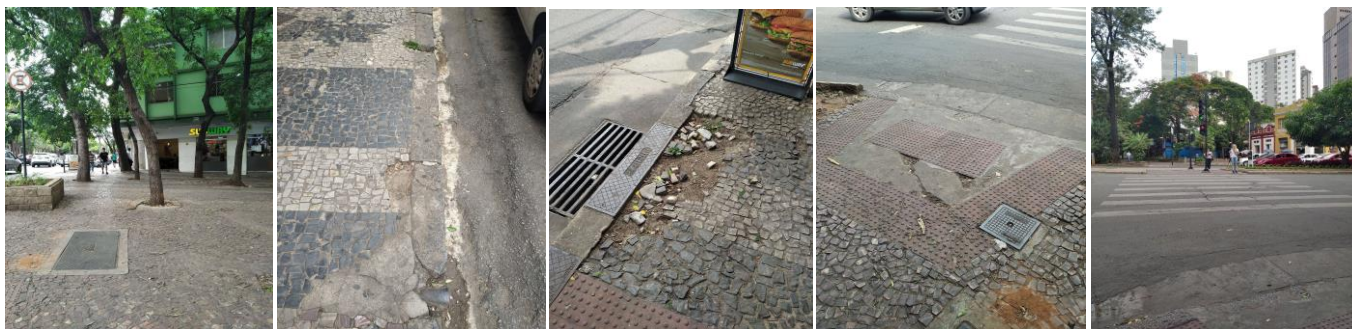
Fotos Complementares - Detalhes do Passeio

ID	Itens Avaliados	Respostas	Nota
P_1	O Mobiliário urbano está dentro da faixa de serviço de 70 cm ?	Sim	-
P_2	Qual a largura livre do Passeio ?	Acima de 1.50 m	10
P_3	Tipo de revestimento da calçada ?	Pedra Portuguesa	8
P_4	Existência de Buracos ?	Poucos	5
P_5	Condições Gerais do Piso e meio-fio da calçada ?	Regular	5
P_6	Presença de desníveis ?	Nenhum	10
P_7	Tem rebaixamento de calçada para Pedestre ?	Sim	10
P_8	Possui piso tátil ao longo da Calçada ?	Não	-
P_9	A calçada Possui Rebaixamento de Veículos correto ?	N.A	0
P_10	Existência de altura livre menor que 2,10 m ?	Não	-
P_11	O Passeio está no padrão da SMPU ?	Não	0
P_12	A testada possui prática de estacionamento sobre o passeio ?	Não	10
P_13	Existe algum dispositivo de Drenagem sobre a calçada ?	Não	0
P_14	Existe PED em frente a testada ?	Não	-
P_15	Existe FTP em frente a testada ?	Sim	-
P_16	Classificação geral da calçada pelo pesquisador.	Regular	5
