Lote 4 - Rota: Contorno

Diagnóstico da Calçada	Qualidade do Serviço	
Endereço: Av.Contorno, 6990	75	B
Data do Registro: 31/10/2019 16:49:44		
Num. Lote CTM: 10009800315

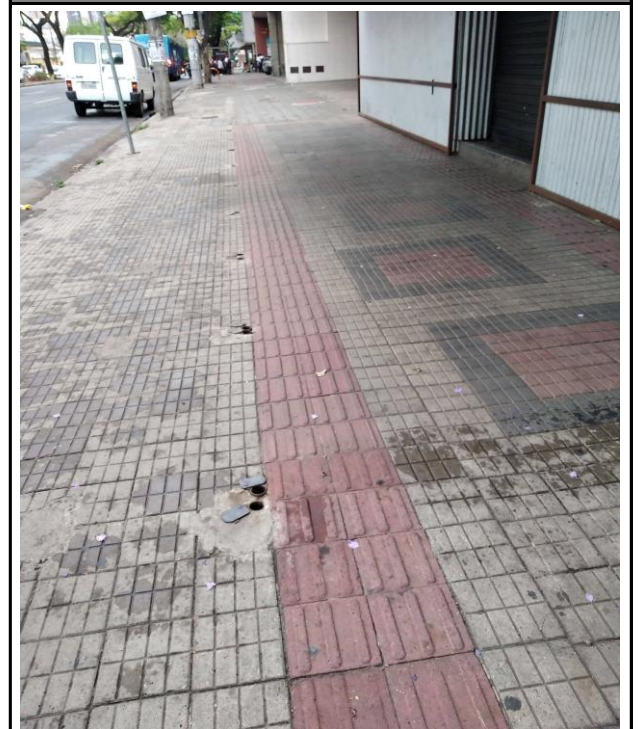
Foto Geral

ID	Itens Avaliados	Respostas	Nota
P_1	O Mobiliário urbano está dentro da faixa de serviço de 70 cm ?	Sim	-
P_2	Qual a largura livre do Passeio ?	Acima de 1.50 m	10
P_3	Tipo de revestimento da calçada ?	Ladrilho Hidráulico	10
P_4	Existencia de Buracos ?	Poucos	5
P_5	Condições Gerais do Piso e meio-fio da calçada ?	Ótimo(a)	10
P_6	Presença de desniveis ?	Nenhum	10
P_7	Tem rebaixamento de calçada para Pedestre ?	Não	10
P_8	Possui piso tátil ao longo da Calçada ?	Sim	-
P_9	A calçada Possui Rebaixamento de Veiculos correto ?	N.A	0
P_10	Existencia de altura livre menor que 2,10 m ?	Não	-
P_11	O Passeio está no padrao da SMPU ?	Não	0
P_12	A testada possui prática de estacionamento sobre o passeio ?	Não	10
P_13	Existe algum dispositivo de Drenagem sobre a calçada ?	Não	0
P_14	Existe PED em frente a testada ?	Não	-
P_15	Existe FTP em frente a testada ?	Não	-
P_16	Classificação geral da calçada pelo pesquisador.	Ótimo(a)	10
