Diagnóstico da Calçada	Qualidade do Serviço	
Endereço: Rua Curitiba, 729	73	B
Data do Registro: 12/11/2019 11:53:59		
#N/D

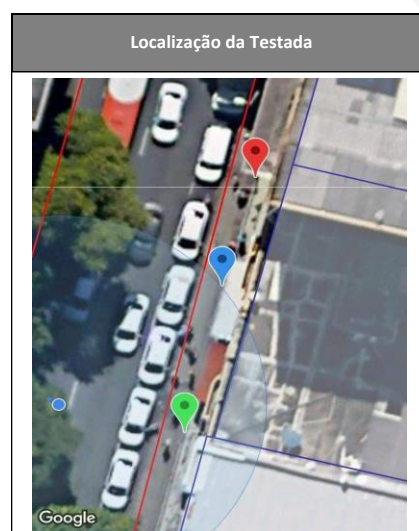
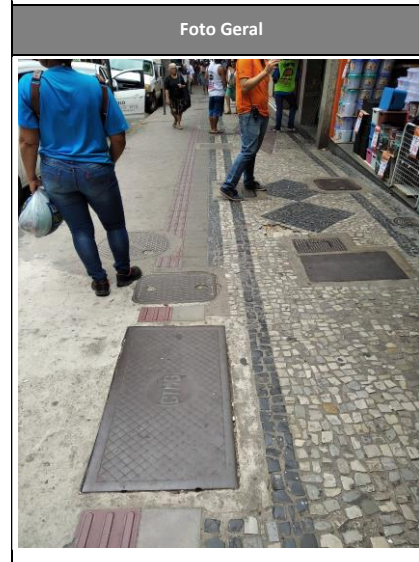
ID	Itens Avaliados	Respostas	Nota
P_1	O Mobiliário urbano está dentro da faixa de serviço de 70 cm ?	Sim	-
P_2	Qual a largura livre do Passeio ?	Acima de 1.50 m	10
P_3	Tipo de revestimento da calçada ?	Pedra Portuguesa	8
P_4	Existência de Buracos ?	Poucos	5
P_5	Condições Gerais do Piso e meio-fio da calçada ?	Ótimo(a)	10
P_6	Presença de desníveis ?	Nenhum	10
P_7	Tem rebaixamento de calçada para Pedestre ?	Não	10
P_8	Possui piso tátil ao longo da Calçada ?	Sim	-
P_9	A calçada Possui Rebaixamento de Veículos correto ?	N.A	0
P_10	Existência de altura livre menor que 2,10 m ?	Não	-
P_11	O Passeio está no padrão da SMPU ?	Não	0
P_12	A testada possui prática de estacionamento sobre o passeio ?	Não	10
P_13	Existe algum dispositivo de Drenagem sobre a calçada ?	Não	0
P_14	Existe PED em frente a testada ?	Não	-
P_15	Existe FTP em frente a testada ?	Não	-
P_16	Classificação geral da calçada pelo pesquisador.	Ótimo(a)	10
