Lote 4 - Rota: Contorno

Diagnóstico da Calçada	Qualidade do Serviço	
Endereço: Av.Contorno, 9921	80	B
Data do Registro: 28/10/2019 15:19:33		
Num. Lote CTM: 20179000320

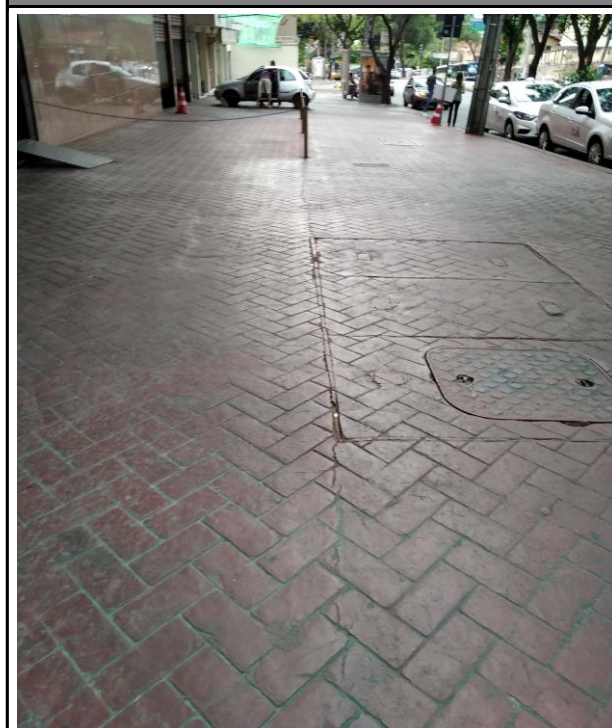
Foto Geral

ID	Itens Avaliados	Respostas	Nota
P_1	O Mobiliário urbano está dentro da faixa de serviço de 70 cm ?	Sim	-
P_2	Qual a largura livre do Passeio ?	Acima de 1.50 m	10
P_3	Tipo de revestimento da calçada ?	Bloco Intertravado de Concreto	10
P_4	Existência de Buracos ?	Nenhum	10
P_5	Condições Gerais do Piso e meio-fio da calçada ?	Ótimo(a)	10
P_6	Presença de desníveis ?	Severo	0
P_7	Tem rebaixamento de calçada para Pedestre ?	Não	10
P_8	Possui piso tátil ao longo da Calçada ?	Não	-
P_9	A calçada Possui Rebaixamento de Veículos correto ?	Sim	10
P_10	Existência de altura livre menor que 2,10 m ?	Não	-
P_11	O Passeio está no padrão da SMPU ?	Não	0
P_12	A testada possui prática de estacionamento sobre o passeio ?	Não	10
P_13	Existe algum dispositivo de Drenagem sobre a calçada ?	Não	0
P_14	Existe PED em frente a testada ?	Não	-
P_15	Existe FTP em frente a testada ?	Não	-
P_16	Classificação geral da calçada pelo pesquisador.	Ótimo(a)	10
