Diagnóstico da Calçada	Qualidade do Serviço	
<b>Endereço: Av. João Pinheiro, 33</b>	<b>52</b>	<b>C</b>
<b>Data do Registro: 30/10/2019 10:37:52</b>		
<b>Num. Lote CTM: 10324400250</b>

Diagnóstico da Calçada	Qualidade do Serviço		Complemento do Diagnóstico
Endereço: Av. João Pinheiro, 33 Data do Registro: 30/10/2019 10:37:52 Num. Lote CTM: 10324400250	52	C

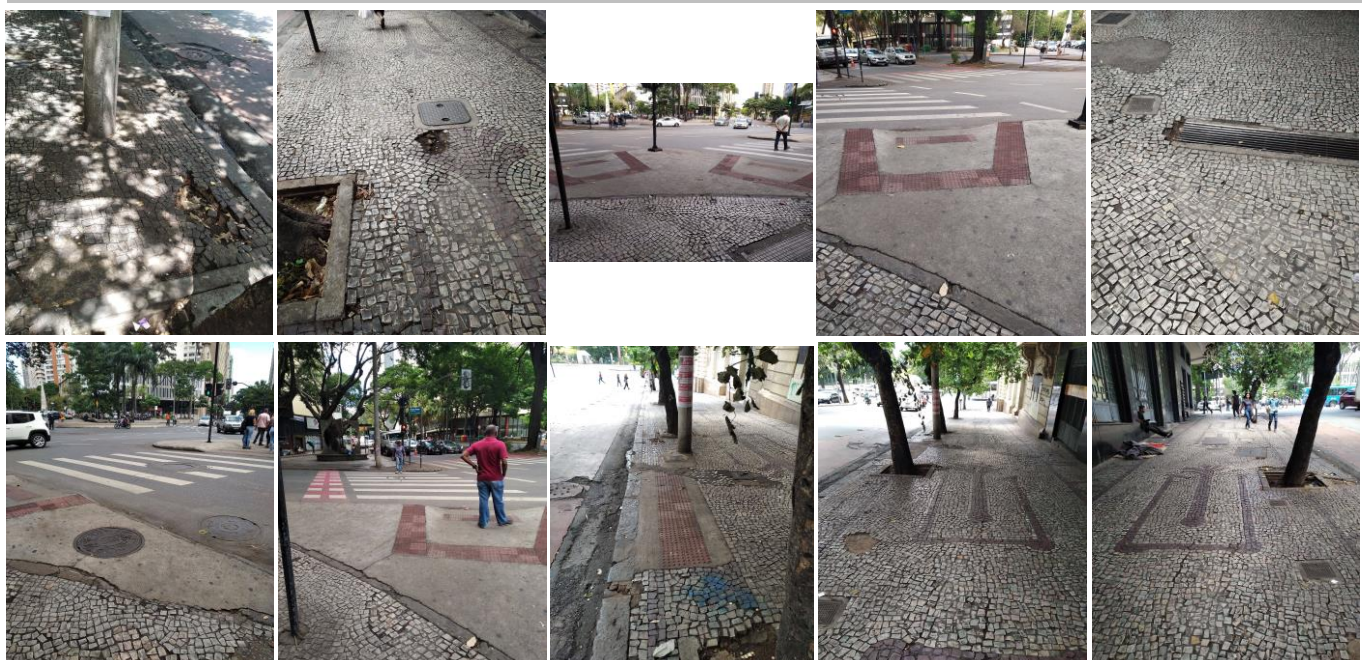
Fotos Complementares - Detalhes do Passeio

ID	Itens Avaliados	Respostas	Nota
P_1	O Mobiliário urbano está dentro da faixa de serviço de 70 cm ?	Sim	-
P_2	Qual a largura livre do Passeio ?	Acima de 1.50 m	10
P_3	Tipo de revestimento da calçada ?	Pedra Portuguesa	8
P_4	Existência de Buracos ?	Poucos	5
P_5	Condições Gerais do Piso e meio-fio da calçada ?	Regular	5
P_6	Presença de desníveis ?	Nenhum	10
P_7	Tem rebaixamento de calçada para Pedestre ?	Sim	0
P_8	Possui piso tátil ao longo da Calçada ?	Não	-
P_9	A calçada Possui Rebaixamento de Veículos correto ?	N.A	0
P_10	Existência de altura livre menor que 2,10 m ?	Não	-
P_11	O Passeio está no padrão da SMPU ?	Não	0
P_12	A testada possui prática de estacionamento sobre o passeio ?	Não	10
P_13	Existe algum dispositivo de Drenagem sobre a calçada ?	Sim	0
P_14	Existe PED em frente a testada ?	Não	-
P_15	Existe FTP em frente a testada ?	Sim	-
P_16	Classificação geral da calçada pelo pesquisador.	Regular	5

ID	Itens Avaliados	Respostas	Nota
P_7_1	Qual tipo do Rebaixo ?	Rebaixo Tipo 1 (trapézio)	0
P_7_1_1	Se for do Tipo 1, Passeio possui largura livre de 1,2 m ?	Sim	0
P_7_1_2	Se for do Tipo 1, O rebaixo tem abas conforme a norma ?	Não	-1
P_7_2	A rampa do rebaixo tem Inclinação da norma (8,33%) ?	Sim	0
P_7_3	O rebaixo possui piso tátil ?	Tem só piso de alerta	-1
P_7_3_1	O piso tátil de alerta e direcional do rebaixo está conforme a norma ?	Não	-1
P_8_1	O piso tátil está no eixo da faixa livre ?	0	0
P_8_2	Se tem uma leve mudança de direção está conforme a norma ?	0	0
P_8_3	Se tem mudança de direção de 90º ou maior está conforme a norma ?	0	0
P_8_4	Se tem mudança de direção de três faixas direcionais está conforme a norma ?	0	0
P_8_5	Se tem mudança de direção de quatro faixas direcionais está conforme a norma?	0	0
P_8_6	Tem piso tátil em pontos de ônibus conforme a norma?	0	0
P_8_7	O piso tátil tem conexão com os lotes vizinhos?	0	0

P_8_8	O piso tátil está em boas condições aparentes?	0	0
P_8_9	O piso tátil apresenta desenho com bom senso?	0	0
P_13_1	Dispositivo de Drenagem está devidamente instalado e bem conservado?	Não	-3
P_13_2	Dispositivo de Drenagem oferece risco para caminamento seguro de pedestre?	Sim	-5
