Diagnóstico da Calçada	Qualidade do Serviço	
Endereço: Rua Curitiba, 1231	<b>76</b>	<b>B</b>
Data do Registro: 12/11/2019 11:03:57		
#N/D

Diagnóstico da Calçada	Qualidade do Serviço		Complemento do Diagnóstico
Endereço: Rua Curitiba, 1231 Data do Registro: 12/11/2019 11:03:57 #N/D	76	B

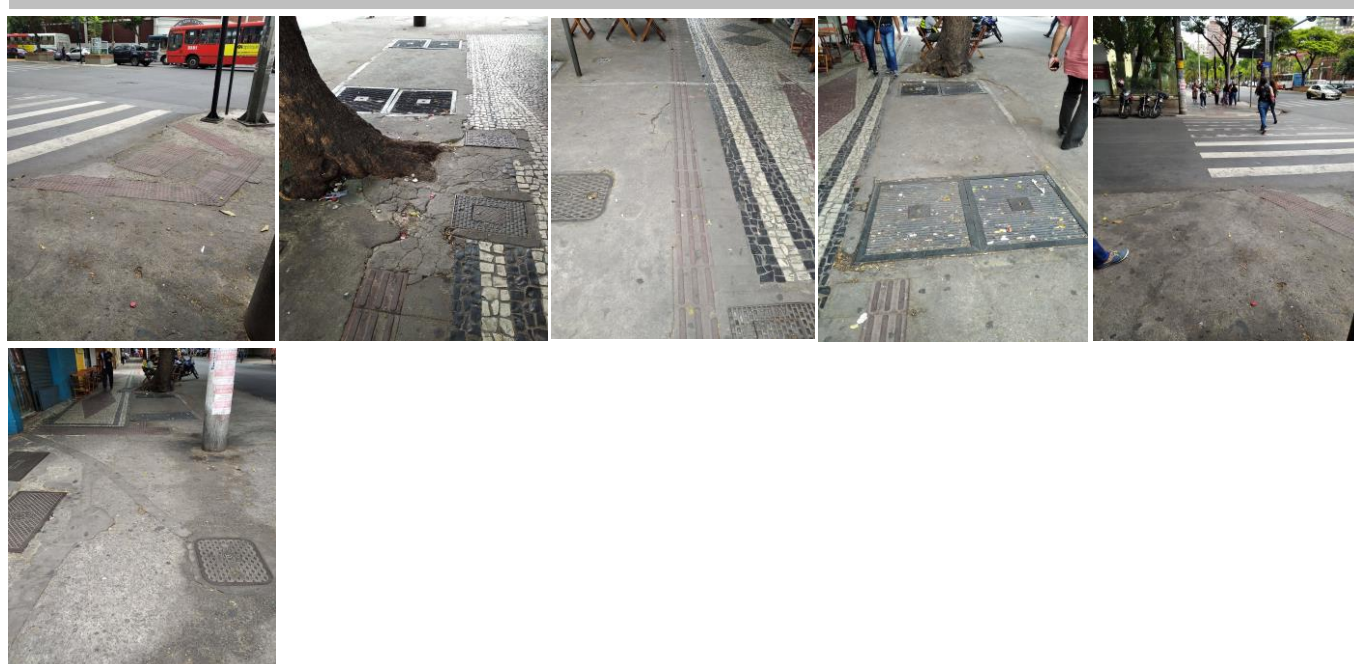
Fotos Complementares - Detalhes do Passeio

ID	Itens Avaliados	Respostas	Nota
P_7_1	Qual tipo do Rebaixo ?	Rebaixo Tipo 1 (trapézio)	0
P_7_1_1	Se for do Tipo 1, Passeio possui largura livre de 1,2 m ?	Sim	0
P_7_1_2	Se for do Tipo 1, O rebaixo tem abas conforme a norma ?	Não	-1
P_7_2	A rampa do rebaixo tem Inclinação da norma (8,33%) ?	Sim	0
P_7_3	O rebaixo possui piso tátil ?	Tem só piso de alerta	-1
P_7_3_1	O piso tátil de alerta e direcional do rebaixo está conforme a norma ?	Sim	-1
P_8_1	O piso tátil está no eixo da faixa livre ?	Não	0
P_8_2	Se tem uma leve mudança de direção está conforme a norma ?	Não	0
P_8_3	Se tem mudança de direção de 90º ou maior está conforme a norma ?	0	0
P_8_4	Se tem mudança de direção de três faixas direcionais está conforme a norma ?	0	0
P_8_5	Se tem mudança de direção de quatro faixas direcionais está conforme a norma?	0	0
P_8_6	Tem piso tátil em pontos de ônibus conforme a norma?	N.A	0
P_8_7	O piso tátil tem conexão com os lotes vizinhos?	Sim	0

P_8_8	O piso tátil está em boas condições aparentes?	Sim	0
P_8_9	O piso tátil apresenta desenho com bom senso?	Não	0
P_13_1	Dispositivo de Drenagem está devidamente instalado e bem conservado?	Sim	0
P_13_2	Dispositivo de Drenagem oferece risco para caminamento seguro de pedestre?	Não	0
