Lote 5 - Rota: Afonso Pena

FRATAR
ENGENHARIA CONSULTIVA

Diagnóstico da Calçada	Qualidade do Serviço	
Endereço: Av. Afonso Pena, 2161	83	B
Data do Registro: 01/11/2019 13:22:03		
Num. Lote CTM: 10209300020

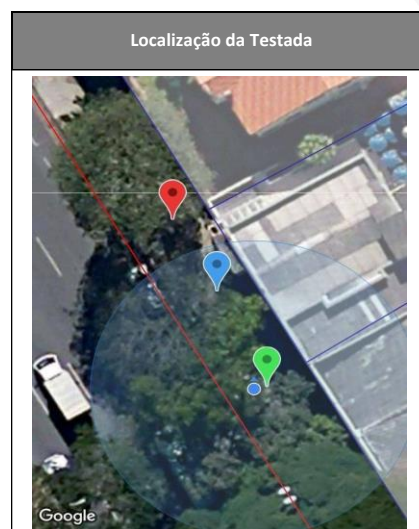
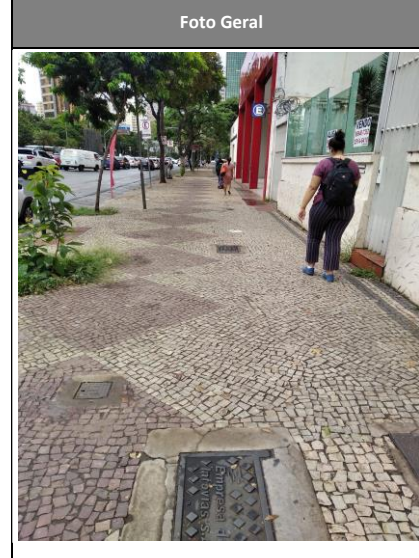
ID	Itens Avaliados	Respostas	Nota
P_1	O Mobiliário urbano está dentro da faixa de serviço de 70 cm ?	Sim	-
P_2	Qual a largura livre do Passeio ?	Acima de 1.50 m	10
P_3	Tipo de revestimento da calçada ?	Pedra Portuguesa	8
P_4	Existência de Buracos ?	Nenhum	10
P_5	Condições Gerais do Piso e meio-fio da calçada ?	Regular	5
P_6	Presença de desníveis ?	Nenhum	10
P_7	Tem rebaixamento de calçada para Pedestre ?	Não	10
P_8	Possui piso tátil ao longo da Calçada ?	Não	-
P_9	A calçada Possui Rebaixamento de Veículos correto ?	Sim	10
P_10	Existência de altura livre menor que 2,10 m ?	Não	-
P_11	O Passeio está no padrão da SMPU ?	Não	0
P_12	A testada possui prática de estacionamento sobre o passeio ?	Não	10
P_13	Existe algum dispositivo de Drenagem sobre a calçada ?	Não	0
P_14	Existe PED em frente a testada ?	Não	-
P_15	Existe FTP em frente a testada ?	Não	-
P_16	Classificação geral da calçada pelo pesquisador.	Ótimo(a)	10
