Diagnóstico da Calçada	Qualidade do Serviço	
Endereço: Rua Curitiba, 1800	55	C
Data do Registro: 12/11/2019 09:49:21		
#N/D

Diagnóstico da Calçada	Qualidade do Serviço		Complemento do Diagnóstico
Endereço: Rua Curitiba, 1800 Data do Registro: 12/11/2019 09:49:21 #N/D	55	C

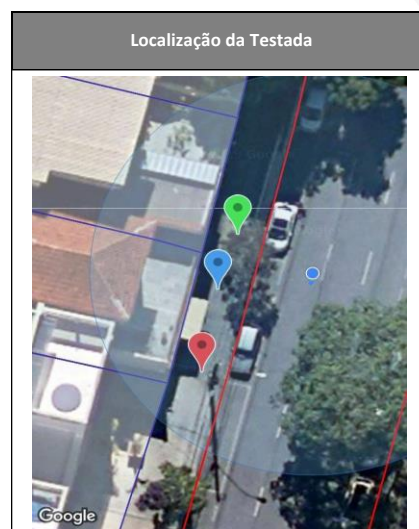
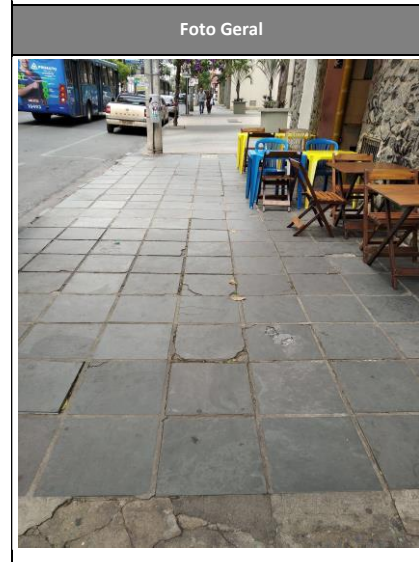
ID	Itens Avaliados	Respostas	Nota
P_1	O Mobiliário urbano está dentro da faixa de serviço de 70 cm ?	Sim	-
P_2	Qual a largura livre do Passeio ?	Acima de 1.50 m	10
P_3	Tipo de revestimento da calçada ?	Outro	0
P_4	Existência de Buracos ?	Poucos	5
P_5	Condições Gerais do Piso e meio-fio da calçada ?	Regular	5
P_6	Presença de desníveis ?	Nenhum	10
P_7	Tem rebaixamento de calçada para Pedestre ?	Não	10
P_8	Possui piso tátil ao longo da Calçada ?	Não	-
P_9	A calçada Possui Rebaixamento de Veículos correto ?	N.A	0
P_10	Existência de altura livre menor que 2,10 m ?	Não	-
P_11	O Passeio está no padrão da SMPU ?	Não	0
P_12	A testada possui prática de estacionamento sobre o passeio ?	Não	10
P_13	Existe algum dispositivo de Drenagem sobre a calçada ?	Não	0
P_14	Existe PED em frente a testada ?	Não	-
P_15	Existe FTP em frente a testada ?	Não	-
P_16	Classificação geral da calçada pelo pesquisador.	Regular	5
