Lote 4 - Rota: Raja Gabágia

FRATAR
ENGENHARIA CONSULTIVA

Diagnóstico da Calçada	Qualidade do Serviço	
Endereço: Av. Raja Gabaglia, 285	67	C
Data do Registro: 06/11/2019 16:26:40		
Num. Lote CTM: 90080200265

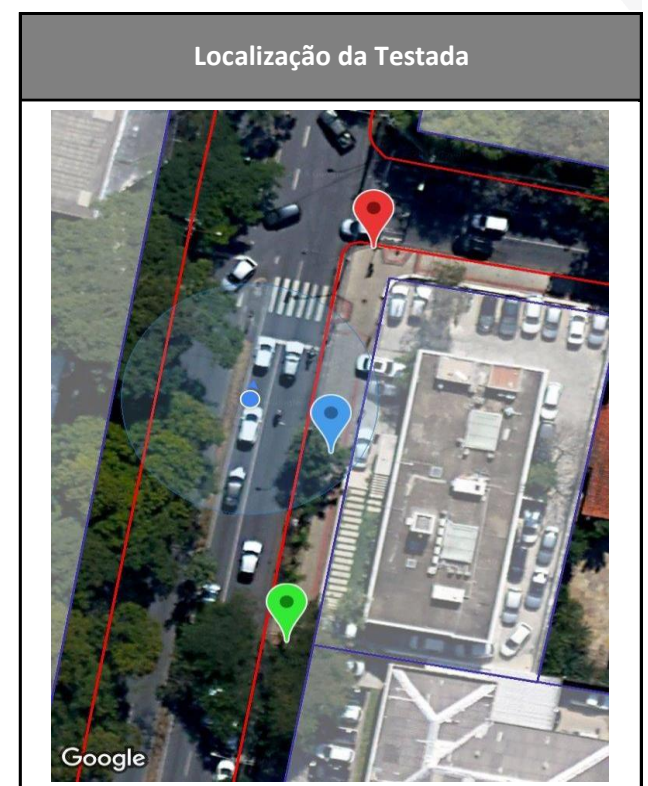
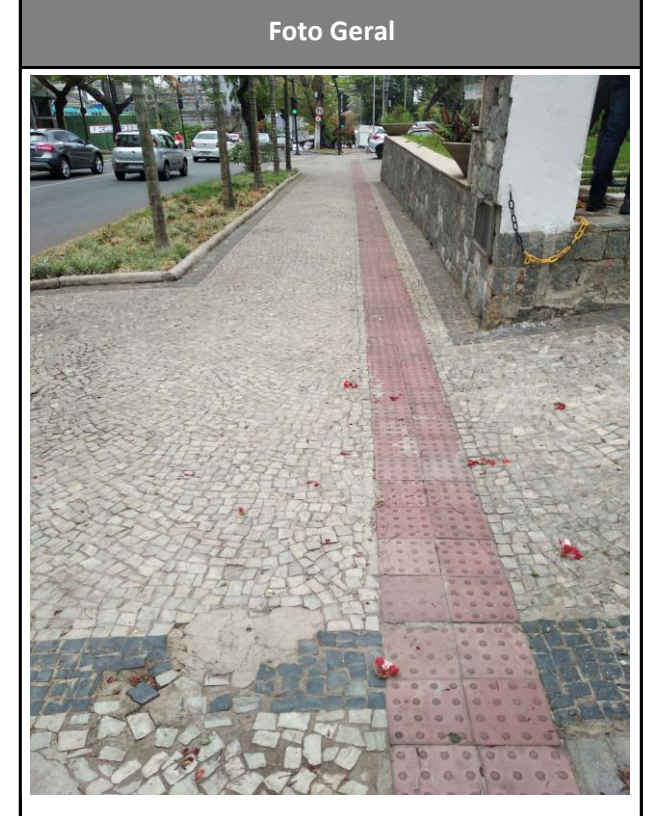
ID	Itens Avaliados	Respostas	Nota
P_1	O Mobiliário urbano está dentro da faixa de serviço de 70 cm ?	Sim	-
P_2	Qual a largura livre do Passeio ?	Acima de 1.50 m	10
P_3	Tipo de revestimento da calçada ?	Pedra Portuguesa	8
P_4	Existencia de Buracos ?	Poucos	5
P_5	Condições Gerais do Piso e meio-fio da calçada ?	Regular	5
P_6	Presença de desniveis ?	Nenhum	10
P_7	Tem rebaixamento de calçada para Pedestre ?	Sim	9
P_8	Possui piso tátil ao longo da Calçada ?	Sim	-
P_9	A calçada Possui Rebaixamento de Veiculos correto ?	Sim	10
P_10	Existencia de altura livre menor que 2,10 m ?	Não	-
P_11	O Passeio está no padrao da SMPU ?	Sim	5
P_12	A testada possui prática de estacionamento sobre o passeio ?	Sim	0
P_13	Existe algum dispositivo de Drenagem sobre a calçada ?	Não	0
P_14	Existe PED em frente a testada ?	Não	-
P_15	Existe FTP em frente a testada ?	Sim	-
P_16	Classificação geral da calçada pelo pesquisador.	Regular	5

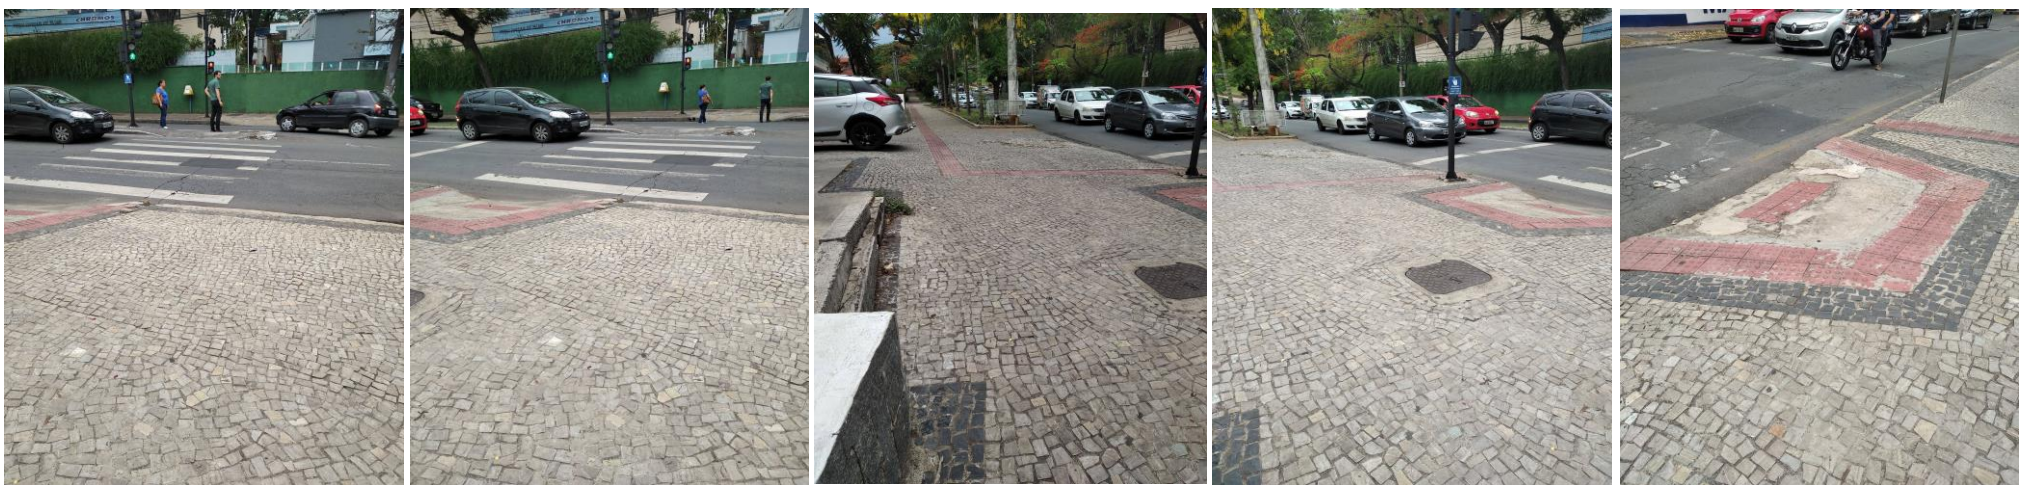
Fotos Complementares - Detalhes do Passeio

ID	Itens Avaliados	Respostas	Nota
P_7_1	Qual tipo do Rebaixo ?	Rebaixo Tipo 1 (trapézio)	0
P_7_1_1	Se for do Tipo 1, Passeio possui largura livre de 1,2 m ?	Sim	0
P_7_1_2	Se for do Tipo 1, O rebaixo tem abas conforme a norma ?	Sim	0
P_7_2	A rampa do rebaixo tem Inclinação da norma (8,33%) ?	Sim	0
P_7_3	O rebaixo possui piso tátil ?	Tem só piso de alerta	-1
P_7_3_1	O piso tátil de alerta e direcional do rebaixo está conforme a norma ?	Sim	0
P_8_1	O piso tátil está no eixo da faixa livre ?	Não	0
P_8_2	Se tem uma leve mudança de direção está conforme a norma ?	Sim	0
P_8_3	Se tem mudança de direção de 90º ou maior está conforme a norma ?	Não	0
P_8_4	Se tem mudança de direção de três faixas direcionais está conforme a norma ?	Não	0
P_8_5	Se tem mudança de direção de quatro faixas direcionais está conforme a norma?	N.A	0
P_8_6	Tem piso tátil em pontos de ônibus conforme a norma?	N.A	0
P_8_7	O piso tátil tem conexão com os lotes vizinhos?	Sim	0

P_8_8	O piso tátil está em boas condições aparentes?	Sim	0
P_8_9	O piso tátil apresenta desenho com bom senso?	Não	0
P_13_1	Dispositivo de Drenagem está devidamente instalado e bem conservado?	0	0
P_13_2	Dispositivo de Drenagem oferece risco para caminhamento seguro de pedestre?	0	0
