Lote 1 - Rota: Noroeste

Diagnóstico da Calçada	Qualidade do Serviço	
Endereço: Av. Brigadeiro Eduardo Gomes, 880	50	D
Data do Registro: 13/11/2019 14:00:02		
Num. Lote CTM: 130106900265

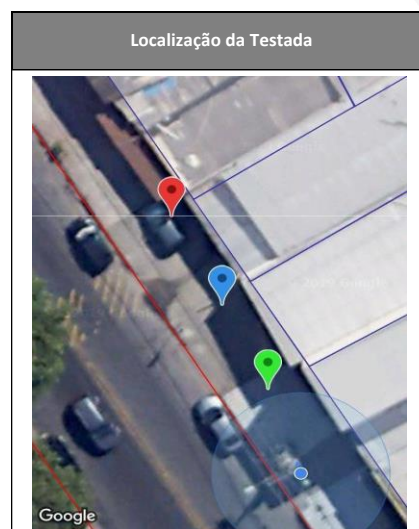
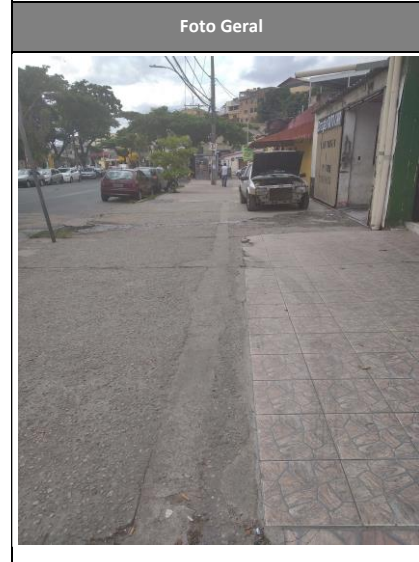
ID	Itens Avaliados	Respostas	Nota
P_1	O Mobiliário urbano está dentro da faixa de serviço de 70 cm ?	Sim	-
P_2	Qual a largura livre do Passeio ?	Acima de 1.50 m	10
P_3	Tipo de revestimento da calçada ?	Outro	0
P_4	Existência de Buracos ?	Poucos	5
P_5	Condições Gerais do Piso e meio-fio da calçada ?	Regular	5
P_6	Presença de desníveis ?	Nenhum	10
P_7	Tem rebaixamento de calçada para Pedestre ?	Não	10
P_8	Possui piso tátil ao longo da Calçada ?	Não	-
P_9	A calçada Possui Rebaixamento de Veículos correto ?	Não	0
P_10	Existência de altura livre menor que 2,10 m ?	Não	-
P_11	O Passeio está no padrão da SMPU ?	Não	0
P_12	A testada possui prática de estacionamento sobre o passeio ?	Não	10
P_13	Existe algum dispositivo de Drenagem sobre a calçada ?	Não	0
P_14	Existe PED em frente a testada ?	Não	-
P_15	Existe FTP em frente a testada ?	Não	-
P_16	Classificação geral da calçada pelo pesquisador.	Ruim	0
