Diagnóstico da Calçada	Qualidade do Serviço	
Endereço: Av. Brigadeiro Eduardo Gomes, 1086	65	C
Data do Registro: 13/11/2019 14:25:15		
Num. Lote CTM: 130107100245

# Lote 1 - Rota: Noroeste

**FRATAR**  
ENGENHARIA CONSULTIVA

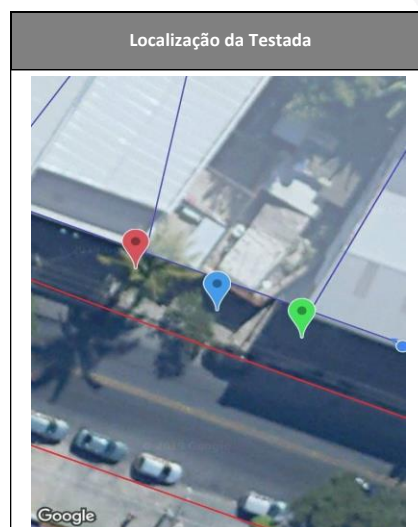
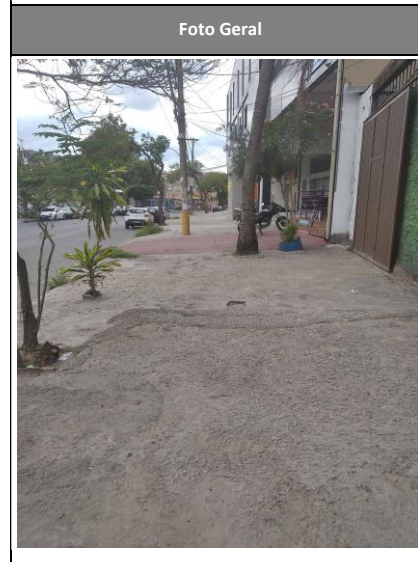
ID	Itens Avaliados	Respostas	Nota
P_1	O Mobiliário urbano está dentro da faixa de serviço de 70 cm ?	Não	-
P_2	Qual a largura livre do Passeio ?	Acima de 1.50 m	10
P_3	Tipo de revestimento da calçada ?	Concreto	10
P_4	Existência de Buracos ?	Poucos	5
P_5	Condições Gerais do Piso e meio-fio da calçada ?	Regular	5
P_6	Presença de desníveis ?	Nenhum	10
P_7	Tem rebaixamento de calçada para Pedestre ?	Não	10
P_8	Possui piso tátil ao longo da Calçada ?	Não	-
P_9	A calçada Possui Rebaixamento de Veículos correto ?	N.A	0
P_10	Existência de altura livre menor que 2,10 m ?	Não	-
P_11	O Passeio está no padrão da SMPU ?	Não	0
P_12	A testada possui prática de estacionamento sobre o passeio ?	Não	10
P_13	Existe algum dispositivo de Drenagem sobre a calçada ?	Não	0
P_14	Existe PED em frente a testada ?	Não	-
P_15	Existe FTP em frente a testada ?	Não	-
P_16	Classificação geral da calçada pelo pesquisador.	Regular	5
