Lote 4 - Rota: Contorno

Diagnóstico da Calçada	Qualidade do Serviço	
Endereço: Av.Contorno, 3871	77	B
Data do Registro: 09/11/2019 15:36:00		
Num. Lote CTM: 70073400285

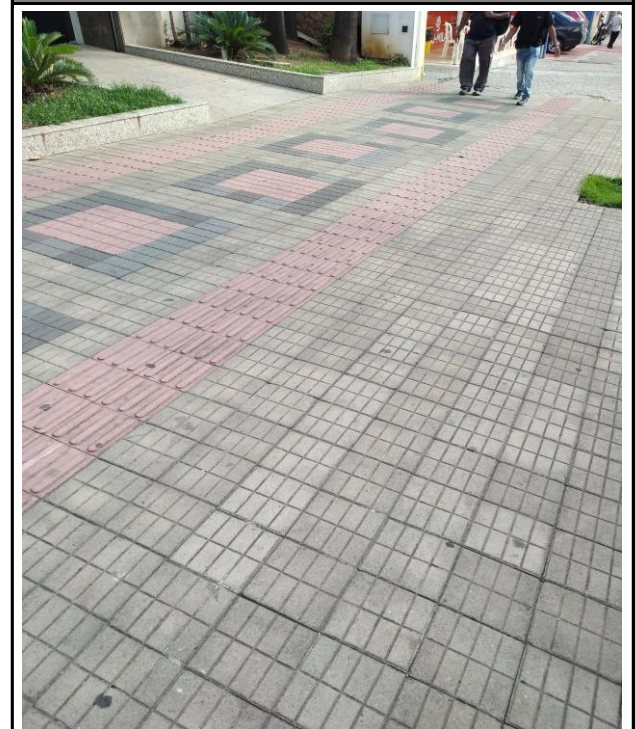
Foto Geral

ID	Itens Avaliados	Respostas	Nota
P_1	O Mobiliário urbano está dentro da faixa de serviço de 70 cm ?	Sim	-
P_2	Qual a largura livre do Passeio ?	Acima de 1.50 m	10
P_3	Tipo de revestimento da calçada ?	Ladrilho Hidráulico	10
P_4	Existencia de Buracos ?	Nenhum	10
P_5	Condições Gerais do Piso e meio-fio da calçada ?	Ótimo(a)	10
P_6	Presença de desniveis ?	Leve	7
P_7	Tem rebaixamento de calçada para Pedestre ?	Não	10
P_8	Possui piso tátil ao longo da Calçada ?	Sim	-
P_9	A calçada Possui Rebaixamento de Veiculos correto ?	N.A	0
P_10	Existencia de altura livre menor que 2,10 m ?	Não	-
P_11	O Passeio está no padrao da SMPU ?	Não	0
P_12	A testada possui prática de estacionamento sobre o passeio ?	Não	10
P_13	Existe algum dispositivo de Drenagem sobre a calçada ?	Não	0
P_14	Existe PED em frente a testada ?	Não	-
P_15	Existe FTP em frente a testada ?	Não	-
P_16	Classificação geral da calçada pelo pesquisador.	Ótimo(a)	10
