Lote 4 - Rota: Contorno

Diagnóstico da Calçada	Qualidade do Serviço	
Endereço: Av.Contorno, 3719 Data do Registro: 09/11/2019 15:21:43 Num. Lote CTM: 70960000350	80	B

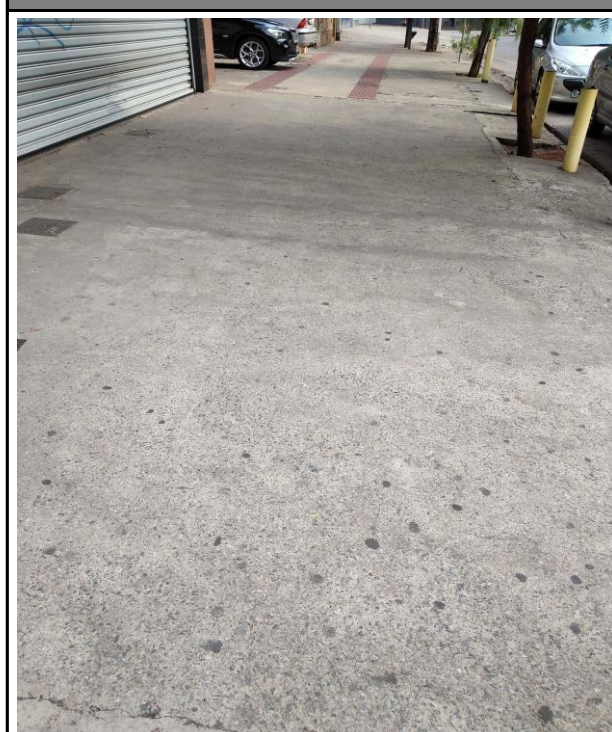
Foto Geral

ID	Itens Avaliados	Respostas	Nota
P_1	O Mobiliário urbano está dentro da faixa de serviço de 70 cm ?	Sim	-
P_2	Qual a largura livre do Passeio ?	Acima de 1.50 m	10
P_3	Tipo de revestimento da calçada ?	Concreto	10
P_4	Existência de Buracos ?	Nenhum	10
P_5	Condições Gerais do Piso e meio-fio da calçada ?	Ótimo(a)	10
P_6	Presença de desníveis ?	Nenhum	10
P_7	Tem rebaixamento de calçada para Pedestre ?	Não	10
P_8	Possui piso tátil ao longo da Calçada ?	Não	-
P_9	A calçada Possui Rebaixamento de Veículos correto ?	N.A	0
P_10	Existência de altura livre menor que 2,10 m ?	Não	-
P_11	O Passeio está no padrão da SMPU ?	Não	0
P_12	A testada possui prática de estacionamento sobre o passeio ?	Não	10
P_13	Existe algum dispositivo de Drenagem sobre a calçada ?	Não	0
P_14	Existe PED em frente a testada ?	Não	-
P_15	Existe FTP em frente a testada ?	Não	-
P_16	Classificação geral da calçada pelo pesquisador.	Ótimo(a)	10
