Lote 4 - Rota: Raja Gabáglia

Diagnóstico da Calçada	Qualidade do Serviço	
Endereço: Av. Raja Gabaglia, 4875	72	B
Data do Registro: 11/11/2019 12:25:18		
Num. Lote CTM: 90963300220

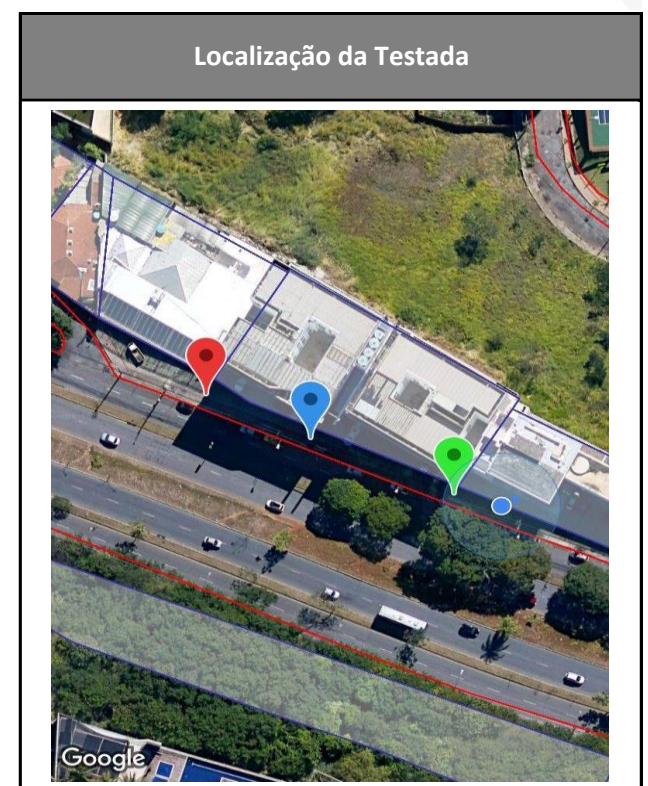
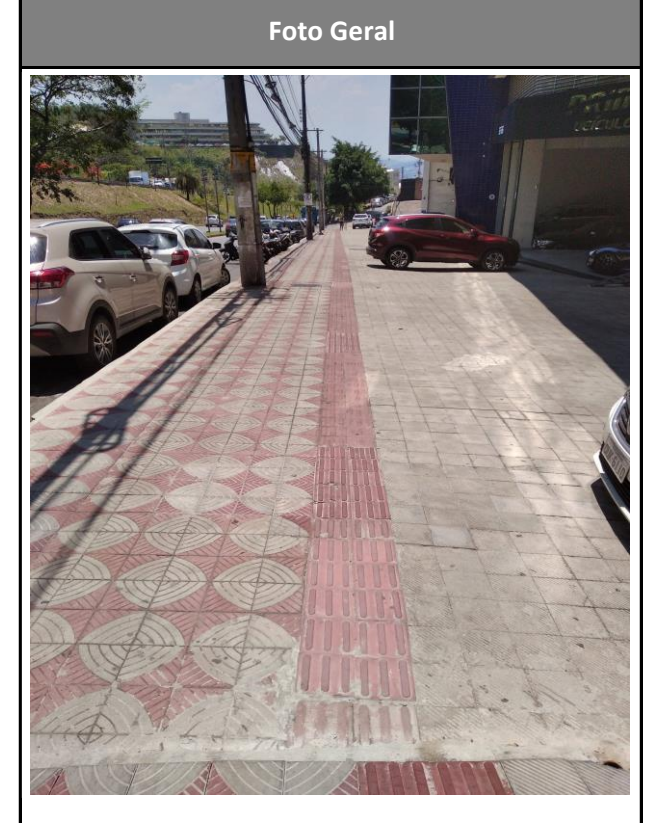
ID	Itens Avaliados	Respostas	Nota
P_1	O Mobiliário urbano está dentro da faixa de serviço de 70 cm ?	Sim	-
P_2	Qual a largura livre do Passeio ?	Acima de 1.50 m	10
P_3	Tipo de revestimento da calçada ?	Ladrilho Hidráulico	10
P_4	Existencia de Buracos ?	Nenhum	10
P_5	Condições Gerais do Piso e meio-fio da calçada ?	Ótimo(a)	10
P_6	Presença de desniveis ?	Leve	7
P_7	Tem rebaixamento de calçada para Pedestre ?	Não, mas deveria ter.	0
P_8	Possui piso tátil ao longo da Calçada ?	Sim	-
P_9	A calçada Possui Rebaixamento de Veiculos correto ?	Sim	10
P_10	Existencia de altura livre menor que 2,10 m ?	Não	-
P_11	O Passeio está no padrao da SMPU ?	Sim	5
P_12	A testada possui prática de estacionamento sobre o passeio ?	Sim	0
P_13	Existe algum dispositivo de Drenagem sobre a calçada ?	Não	0
P_14	Existe PED em frente a testada ?	Não	-
P_15	Existe FTP em frente a testada ?	Não	-
P_16	Classificação geral da calçada pelo pesquisador.	Ótimo(a)	10
