# Lote 3 - Rota: Augusto de Lima

Diagnóstico da Calçada	Qualidade do Serviço	
Endereço: Av. Augusto de Lima, 1068	<b>77</b>	<b>B</b>
Data do Registro: 07/11/2019 11:08:33		
Num. Lote CTM: 10362200440

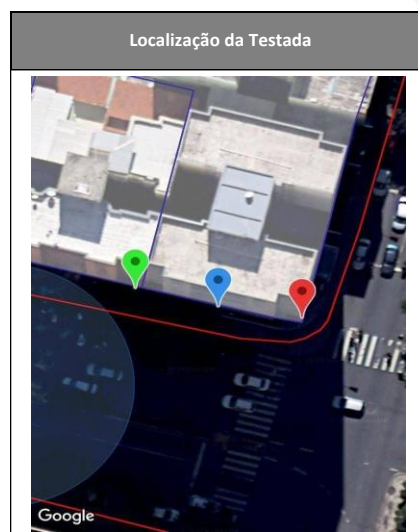
ID	Itens Avaliados	Respostas	Nota
P_1	O Mobiliário urbano está dentro da faixa de serviço de 70 cm ?	Sim	-
P_2	Qual a largura livre do Passeio ?	Acima de 1.50 m	10
P_3	Tipo de revestimento da calçada ?	Ladrilho Hidráulico	10
P_4	Existência de Buracos ?	Nenhum	10
P_5	Condições Gerais do Piso e meio-fio da calçada ?	Ótimo(a)	10
P_6	Presença de desníveis ?	Nenhum	10
P_7	Tem rebaixamento de calçada para Pedestre ?	Sim	7
P_8	Possui piso tátil ao longo da Calçada ?	Não	-
P_9	A calçada Possui Rebaixamento de Veículos correto ?	N.A	0
P_10	Existência de altura livre menor que 2,10 m ?	Não	-
P_11	O Passeio está no padrão da SMPU ?	Não	0
P_12	A testada possui prática de estacionamento sobre o passeio ?	Não	10
P_13	Existe algum dispositivo de Drenagem sobre a calçada ?	Não	0
P_14	Existe PED em frente a testada ?	Não	-
P_15	Existe FTP em frente a testada ?	Sim	-
P_16	Classificação geral da calçada pelo pesquisador.	Ótimo(a)	10

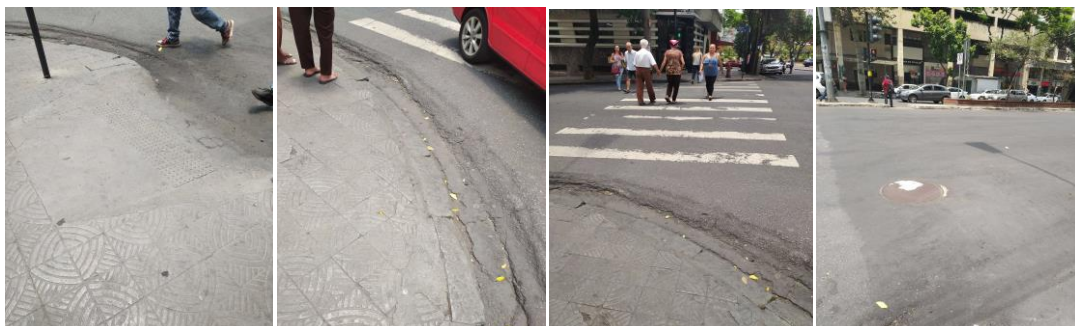
## Fotos Complementares - Detalhes do Passeio

ID	Itens Avaliados	Respostas	Nota
P_7_1	Qual tipo do Rebaixo ?	Rebaixo Tipo 1 (trapézio)	0
P_7_1_1	Se for do Tipo 1, Passeio possui largura livre de 1,2 m ?	Sim	0
P_7_1_2	Se for do Tipo 1, O rebaixo tem abas conforme a norma ?	Não	-1
P_7_2	A rampa do rebaixo tem Inclinação da norma (8,33%) ?	Sim	0
P_7_3	O rebaixo possui piso tátil ?	Tem só piso de alerta	-1
P_7_3_1	O piso tátil de alerta e direcional do rebaixo está conforme a norma ?	Não	-1
P_8_1	O piso tátil está no eixo da faixa livre ?	0	0
P_8_2	Se tem uma leve mudança de direção está conforme a norma ?	0	0
P_8_3	Se tem mudança de direção de 90º ou maior está conforme a norma ?	0	0
P_8_4	Se tem mudança de direção de três faixas direcionais está conforme a norma ?	0	0
P_8_5	Se tem mudança de direção de quatro faixas direcionais está conforme a norma?	0	0
P_8_6	Tem piso tátil em pontos de ônibus conforme a norma?	0	0
P_8_7	O piso tátil tem conexão com os lotes vizinhos?	0	0
