Diagnóstico da Calçada	Qualidade do Serviço	
Endereço: Av. Nossa Sra. Do Carmo, 931	56	C
Data do Registro: 12/11/2019 13:48:34		
Num. Lote CTM: 80149300390

Diagnóstico da Calçada	Qualidade do Serviço		Complemento do Diagnóstico
Endereço: Av. Nossa Sra. Do Carmo, 931 Data do Registro: 12/11/2019 13:48:34 Num. Lote CTM: 80149300390	56	C

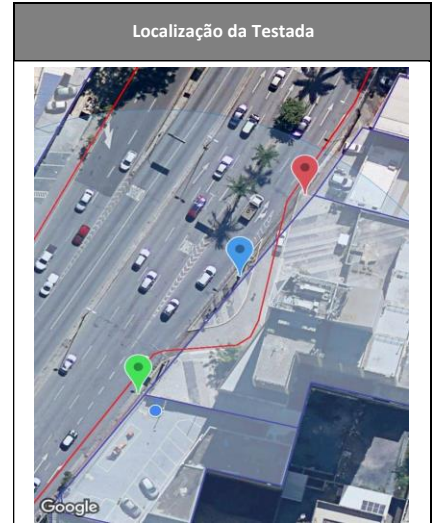
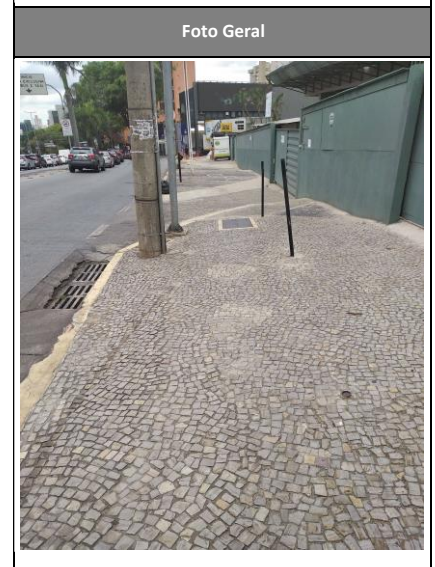
ID	Itens Avaliados	Respostas	Nota
P_1	O Mobiliário urbano está dentro da faixa de serviço de 70 cm ?	Não	-
P_2	Qual a largura livre do Passeio ?	Acima de 1.50 m	6
P_3	Tipo de revestimento da calçada ?	Pedra Portuguesa	10
P_4	Existência de Buracos ?	Nenhum	5
P_5	Condições Gerais do Piso e meio-fio da calçada ?	Ótimo(a)	10
P_6	Presença de desníveis ?	Médio	10
P_7	Tem rebaixamento de calçada para Pedestre ?	Não, mas deveria ter.	10
P_8	Possui piso tátil ao longo da Calçada ?	Não	-
P_9	A calçada Possui Rebaixamento de Veículos correto ?	Não	0
P_10	Existência de altura livre menor que 2,10 m ?	Não	-
P_11	O Passeio está no padrão da SMPU ?	Não	0
P_12	A testada possui prática de estacionamento sobre o passeio ?	Não	10
P_13	Existe algum dispositivo de Drenagem sobre a calçada ?	Não	0
P_14	Existe PED em frente a testada ?	Não	-
P_15	Existe FTP em frente a testada ?	Não	-
P_16	Classificação geral da calçada pelo pesquisador.	Regular	10
