Lote 4 - Rota: Contorno

FRATAR
ENGENHARIA CONSULTIVA

| Diagnóstico da Calçada | Qualidade do Serviço | |
| Endereço: Av.Contorno, 3968 | 70 | C |

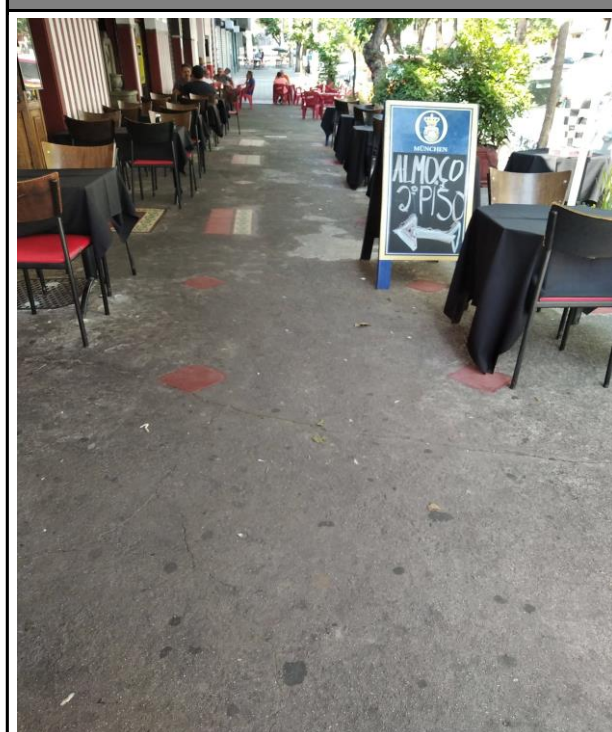
Foto Geral

| ID | Itens Avaliados | Respostas | Nota |
|---|--|---|---|
| P_7 | Tem rebaixamento de calçada para Pedestre ? | Não, mas deveria ter. | 0 |
| P_11 | O Passeio está no padrão da SMPU ? | Não | 0 |
| P_16 | Classificação geral da calçada pelo pesquisador. | Ótimo(a) | 10 |
