Lote 4 - Rota: Contorno

FRATAR
ENGENHARIA CONSULTIVA

Diagnóstico da Calçada	Qualidade do Serviço	
Endereço: Av.Contorno, 6434	85	B
Data do Registro: 07/11/2019 15:41:26		
Num. Lote CTM: 10005700020

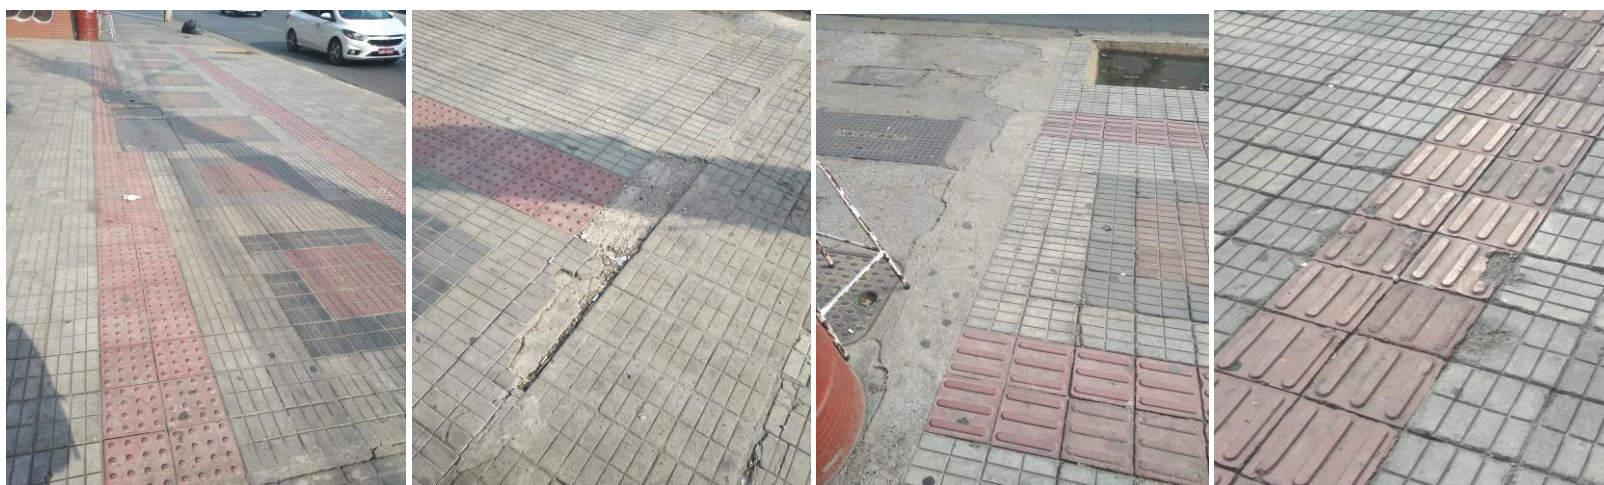
Fotos Complementares - Detalhes do Passeio

ID	Itens Avaliados	Respostas	Nota
P_1	O Mobiliário urbano está dentro da faixa de serviço de 70 cm ?	Sim	-
P_2	Qual a largura livre do Passeio ?	Acima de 1.50 m	10
P_3	Tipo de revestimento da calçada ?	Ladrilho Hidráulico	10
P_4	Existencia de Buracos ?	Poucos	5
P_5	Condições Gerais do Piso e meio-fio da calçada ?	Ótimo(a)	10
P_6	Presença de desniveis ?	Nenhum	10
P_7	Tem rebaixamento de calçada para Pedestre ?	Não	10
P_8	Possui piso tátil ao longo da Calçada ?	Sim	-
P_9	A calçada Possui Rebaixamento de Veiculos correto ?	Sim	10
P_10	Existencia de altura livre menor que 2,10 m ?	Não	-
P_11	O Passeio está no padrao da SMPU ?	Não	0
P_12	A testada possui prática de estacionamento sobre o passeio ?	Não	10
P_13	Existe algum dispositivo de Drenagem sobre a calçada ?	Não	0
P_14	Existe PED em frente a testada ?	Não	-
P_15	Existe FTP em frente a testada ?	Não	-
P_16	Classificação geral da calçada pelo pesquisador.	Ótimo(a)	10
