Lote 4 - Rota: Contorno

Diagnóstico da Calçada	Qualidade do Serviço	
Endereço: Av.Contorno, 7255	90	B
Data do Registro: 31/10/2019 16:05:22		
Num. Lote CTM: 90043700440

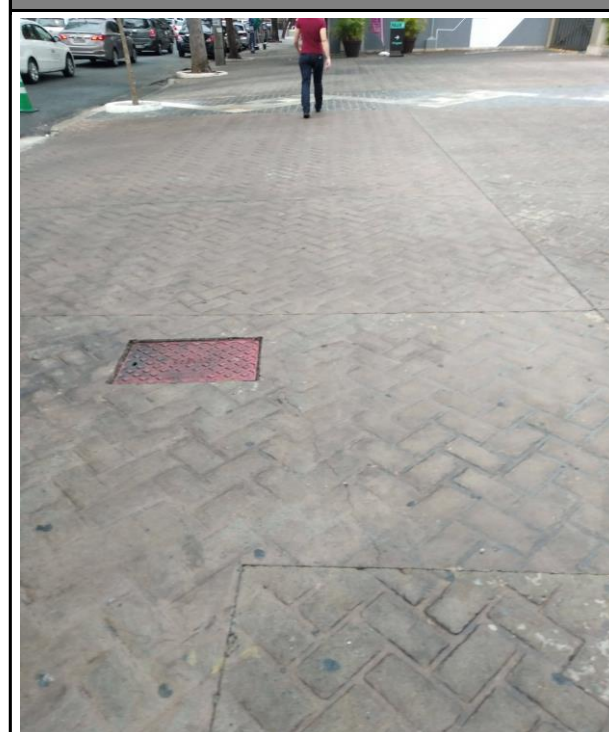
Foto Geral

ID	Itens Avaliados	Respostas	Nota
P_1	O Mobiliário urbano está dentro da faixa de serviço de 70 cm ?	Sim	-
P_2	Qual a largura livre do Passeio ?	Acima de 1.50 m	10
P_3	Tipo de revestimento da calçada ?	Bloco Intertravado de Concreto	10
P_4	Existência de Buracos ?	Nenhum	10
P_5	Condições Gerais do Piso e meio-fio da calçada ?	Ótimo(a)	10
P_6	Presença de desníveis ?	Nenhum	10
P_7	Tem rebaixamento de calçada para Pedestre ?	Não	10
P_8	Possui piso tátil ao longo da Calçada ?	Não	-
P_9	A calçada Possui Rebaixamento de Veículos correto ?	Sim	10
P_10	Existência de altura livre menor que 2,10 m ?	Não	-
P_11	O Passeio está no padrão da SMPU ?	Não	0
P_12	A testada possui prática de estacionamento sobre o passeio ?	Não	10
P_13	Existe algum dispositivo de Drenagem sobre a calçada ?	Não	0
P_14	Existe PED em frente a testada ?	Não	-
P_15	Existe FTP em frente a testada ?	Não	-
P_16	Classificação geral da calçada pelo pesquisador.	Ótimo(a)	10
