# Lote 4 - Rota: Contorno

Diagnóstico da Calçada	Qualidade do Serviço	
Endereço: Av.Contorno, 6739	<b>64</b>	<b>C</b>
Data do Registro: 07/11/2019 16:43:25		
Num. Lote CTM: 90266200435

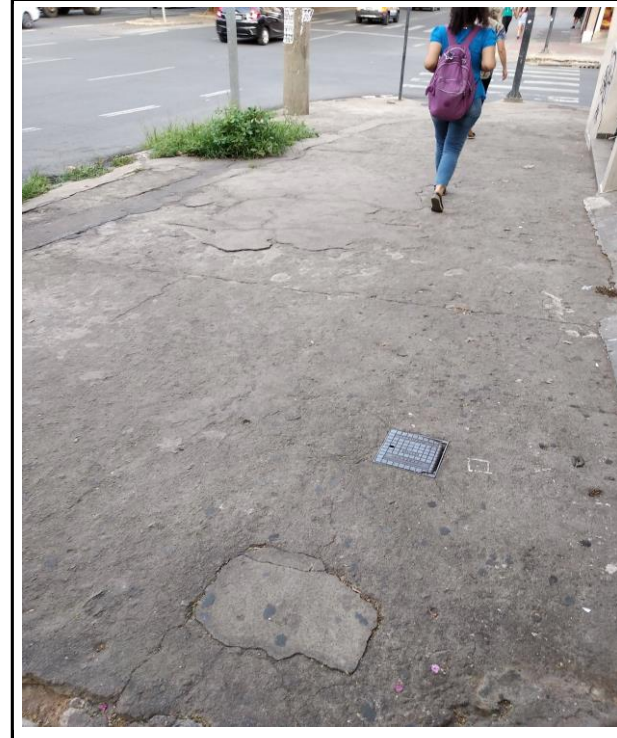
## Foto Geral

ID	Itens Avaliados	Respostas	Nota
P_1	O Mobiliário urbano está dentro da faixa de serviço de 70 cm ?	Sim	-
P_2	Qual a largura livre do Passeio ?	Acima de 1.50 m	10
P_3	Tipo de revestimento da calçada ?	Concreto	10
P_4	Existencia de Buracos ?	Poucos	5
P_5	Condições Gerais do Piso e meio-fio da calçada ?	Regular	5
P_6	Presença de desniveis ?	Nenhum	10
P_7	Tem rebaixamento de calçada para Pedestre ?	Sim	9
P_8	Possui piso tátil ao longo da Calçada ?	Não	-
P_9	A calçada Possui Rebaixamento de Veiculos correto ?	N.A	0
P_10	Existencia de altura livre menor que 2,10 m ?	Não	-
P_11	O Passeio está no padrao da SMPU ?	Não	0
P_12	A testada possui prática de estacionamento sobre o passeio ?	Não	10
P_13	Existe algum dispositivo de Drenagem sobre a calçada ?	Não	0
P_14	Existe PED em frente a testada ?	Não	-
P_15	Existe FTP em frente a testada ?	Sim	-
P_16	Classificação geral da calçada pelo pesquisador.	Regular	5

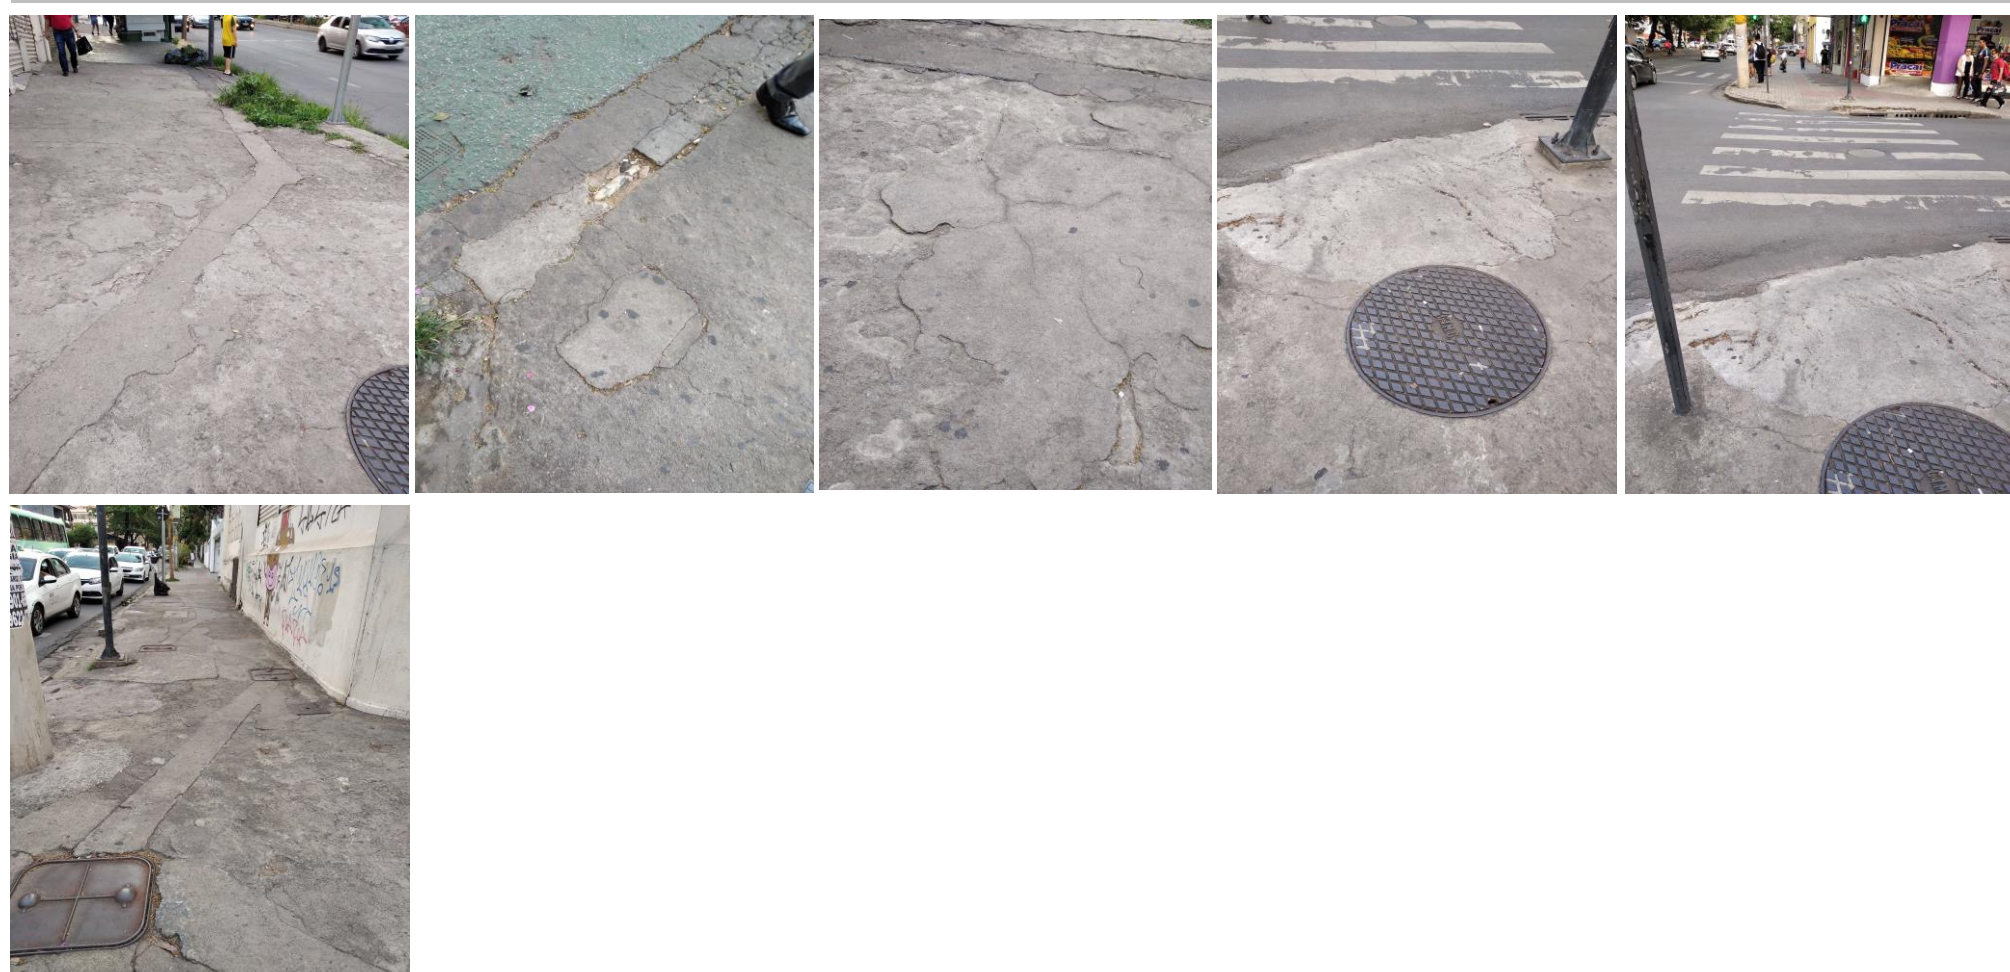
## Fotos Complementares - Detalhes do Passeio

ID	Itens Avaliados	Respostas	Nota
P_7_1	Qual tipo do Rebaixo ?	Outro	0
P_7_1_1	Se for do Tipo 1, Passeio possui largura livre de 1,2 m ?	0	0
P_7_1_2	Se for do Tipo 1, O rebaixo tem abas conforme a norma ?	0	0
P_7_2	A rampa do rebaixo tem Inclinação da norma (8,33%) ?	Sim	0
P_7_3	O rebaixo possui piso tátil ?	Não tem nenhum	-1
P_7_3_1	O piso tátil de alerta e direcional do rebaixo está conforme a norma ?	0	0
P_8_1	O piso tátil está no eixo da faixa livre ?	0	0
P_8_2	Se tem uma leve mudança de direção está conforme a norma ?	0	0
P_8_3	Se tem mudança de direção de 90º ou maior está conforme a norma ?	0	0
P_8_4	Se tem mudança de direção de três faixas direcionais está conforme a norma ?	0	0
P_8_5	Se tem mudança de direção de quatro faixas direcionais está conforme a norma?	0	0
P_8_6	Tem piso tátil em pontos de ônibus conforme a norma?	0	0
P_8_7	O piso tátil tem conexão com os lotes vizinhos?	0	0
P_8_8	O piso tátil está em boas condições aparentes?	0	0
