Lote 4 - Rota: Contorno

Diagnóstico da Calçada	Qualidade do Serviço	
Endereço: Av.Contorno, 6200	80	B
Data do Registro: 06/11/2019 16:33:39		
Num. Lote CTM: 10002900070

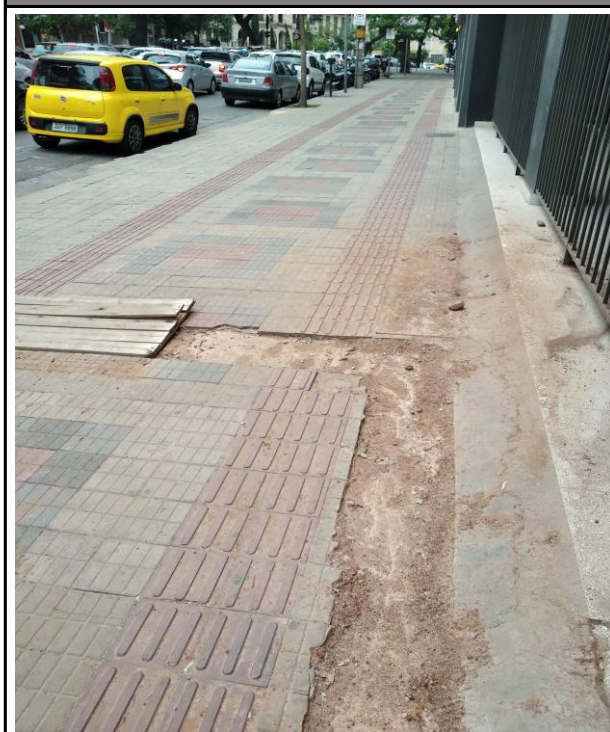
Foto Geral

ID	Itens Avaliados	Respostas	Nota
P_1	O Mobiliário urbano está dentro da faixa de serviço de 70 cm ?	Sim	-
P_2	Qual a largura livre do Passeio ?	Acima de 1.50 m	10
P_3	Tipo de revestimento da calçada ?	Ladrilho Hidráulico	10
P_4	Existencia de Buracos ?	Poucos	5
P_5	Condições Gerais do Piso e meio-fio da calçada ?	Regular	5
P_6	Presença de desniveis ?	Nenhum	10
P_7	Tem rebaixamento de calçada para Pedestre ?	Não	10
P_8	Possui piso tátil ao longo da Calçada ?	Sim	-
P_9	A calçada Possui Rebaixamento de Veiculos correto ?	Sim	10
P_10	Existencia de altura livre menor que 2,10 m ?	Não	-
P_11	O Passeio está no padrao da SMPU ?	Não	0
P_12	A testada possui prática de estacionamento sobre o passeio ?	Não	10
P_13	Existe algum dispositivo de Drenagem sobre a calçada ?	Não	0
P_14	Existe PED em frente a testada ?	Não	-
P_15	Existe FTP em frente a testada ?	Não	-
P_16	Classificação geral da calçada pelo pesquisador.	Ótimo(a)	10
