Diagnóstico da Calçada	Qualidade do Serviço	
Endereço: Av. Portugal, 3215	80	B
Data do Registro: 19/11/2019 10:40:51		
Num. Lote CTM: 200072400595

Diagnóstico da Calçada	Qualidade do Serviço		Complemento do Diagnóstico
Endereço: Av. Portugal, 3215 Data do Registro: 19/11/2019 10:40:51 Num. Lote CTM: 200072400595	80	B

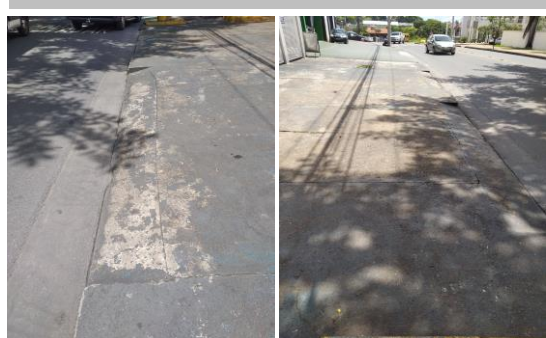
Fotos Complementares - Detalhes do Passeio

ID	Itens Avaliados	Respostas	Nota
P_1	O Mobiliário urbano está dentro da faixa de serviço de 70 cm ?	Sim	-
P_2	Qual a largura livre do Passeio ?	Acima de 1.50 m	10
P_3	Tipo de revestimento da calçada ?	Concreto	10
P_4	Existência de Buracos ?	Nenhum	10
P_5	Condições Gerais do Piso e meio-fio da calçada ?	Ótimo(a)	10
P_6	Presença de desníveis ?	Nenhum	10
P_7	Tem rebaixamento de calçada para Pedestre ?	Não	10
P_8	Possui piso tátil ao longo da Calçada ?	Não	-
P_9	A calçada Possui Rebaixamento de Veículos correto ?	Não	0
P_10	Existência de altura livre menor que 2,10 m ?	Não	-
P_11	O Passeio está no padrão da SMPU ?	Não	0
P_12	A testada possui prática de estacionamento sobre o passeio ?	Não	10
P_13	Existe algum dispositivo de Drenagem sobre a calçada ?	Não	0
P_14	Existe PED em frente a testada ?	Não	-
P_15	Existe FTP em frente a testada ?	Não	-
P_16	Classificação geral da calçada pelo pesquisador.	Ótimo(a)	10
