Lote 4 - Rota: Raja Gabaglia

Diagnóstico da Calçada	Qualidade do Serviço	
Endereço: Av. Raja Gabaglia, s/nº Data do Registro: 11/11/2019 11:51:17 Num. Lote CTM: 91046800040	70	C

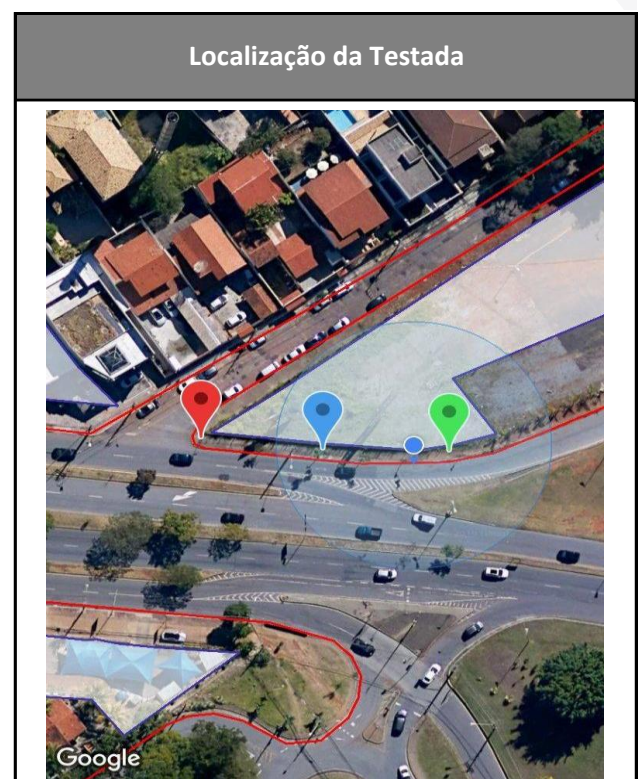
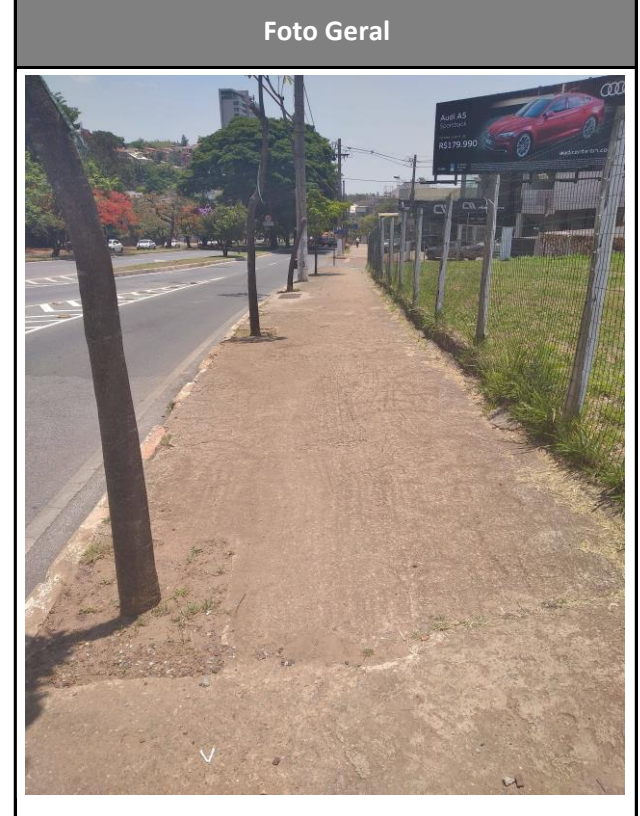
ID	Itens Avaliados	Respostas	Nota
P_1	O Mobiliário urbano está dentro da faixa de serviço de 70 cm ?	Sim	-
P_2	Qual a largura livre do Passeio ?	Acima de 1.50 m	10
P_3	Tipo de revestimento da calçada ?	Concreto	10
P_4	Existência de Buracos ?	Nenhum	10
P_5	Condições Gerais do Piso e meio-fio da calçada ?	Ótimo(a)	10
P_6	Presença de desniveis ?	Nenhum	10
P_7	Tem rebaixamento de calçada para Pedestre ?	Não, mas deveria ter.	0
P_8	Possui piso tátil ao longo da Calçada ?	Não	-
P_9	A calçada Possui Rebaixamento de Veículos correto ?	N.A	0
P_10	Existência de altura livre menor que 2,10 m ?	Não	-
P_11	O Passeio está no padrão da SMPU ?	Não	0
P_12	A testada possui prática de estacionamento sobre o passeio ?	Não	10
P_13	Existe algum dispositivo de Drenagem sobre a calçada ?	Não	0
P_14	Existe PED em frente a testada ?	Não	-
P_15	Existe FTP em frente a testada ?	Não	-
P_16	Classificação geral da calçada pelo pesquisador.	Ótimo(a)	10
