Diagnóstico da Calçada	Qualidade do Serviço	
Endereço: Rua Curitiba, 1726	78	B
Data do Registro: 12/11/2019 09:41:50		
#N/D

Diagnóstico da Calçada	Qualidade do Serviço		Complemento do Diagnóstico
Endereço: Rua Curitiba, 1726 Data do Registro: 12/11/2019 09:41:50 #N/D	78	B

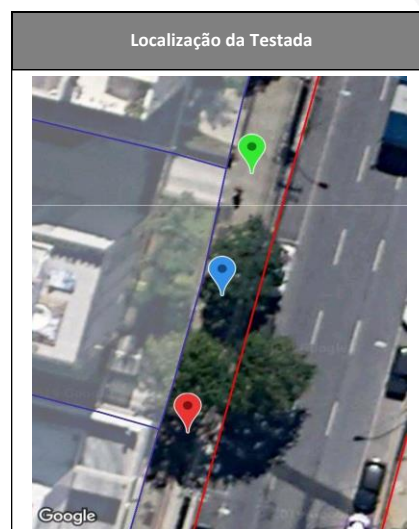
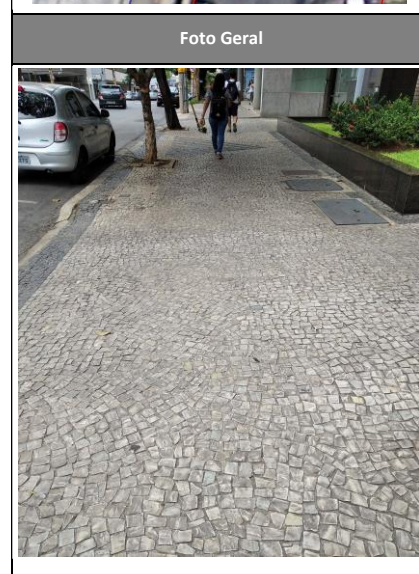
ID	Itens Avaliados	Respostas	Nota
P_1	O Mobiliário urbano está dentro da faixa de serviço de 70 cm ?	Sim	-
P_2	Qual a largura livre do Passeio ?	Acima de 1.50 m	10
P_3	Tipo de revestimento da calçada ?	Pedra Portuguesa	8
P_4	Existência de Buracos ?	Nenhum	10
P_5	Condições Gerais do Piso e meio-fio da calçada ?	Ótimo(a)	10
P_6	Presença de desníveis ?	Nenhum	10
P_7	Tem rebaixamento de calçada para Pedestre ?	Não	10
P_8	Possui piso tátil ao longo da Calçada ?	Não	-
P_9	A calçada Possui Rebaixamento de Veículos correto ?	Não	0
P_10	Existência de altura livre menor que 2,10 m ?	Não	-
P_11	O Passeio está no padrão da SMPU ?	Não	0
P_12	A testada possui prática de estacionamento sobre o passeio ?	Não	10
P_13	Existe algum dispositivo de Drenagem sobre a calçada ?	Não	0
P_14	Existe PED em frente a testada ?	Não	-
P_15	Existe FTP em frente a testada ?	Não	-
P_16	Classificação geral da calçada pelo pesquisador.	Ótimo(a)	10
