Diagnóstico da Calçada	Qualidade do Serviço	
Endereço: Rua Rio Grande do Norte, s/nº	60	C
Data do Registro: 14/11/2019 10:55:20		
Num. Lote CTM: 10029000390

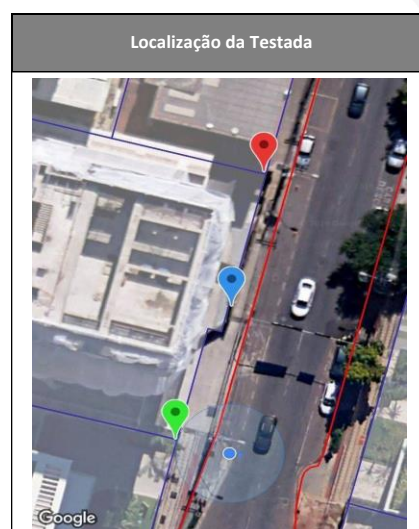
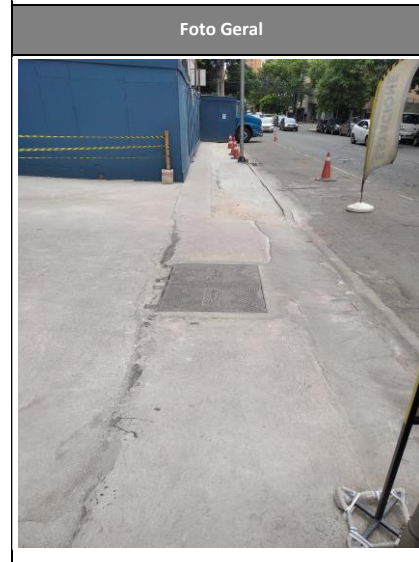
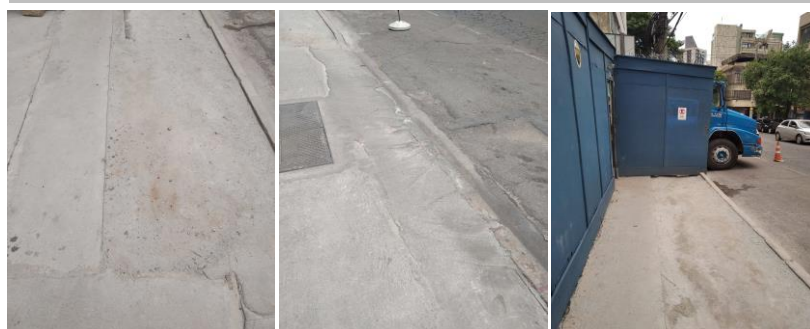
Fotos Complementares - Detalhes do Passeio

ID	Itens Avaliados	Respostas	Nota
P_1	O Mobiliário urbano está dentro da faixa de serviço de 70 cm ?	Sim	-
P_2	Qual a largura livre do Passeio ?	Acima de 1.50 m	10
P_3	Tipo de revestimento da calçada ?	Concreto	8
P_4	Existência de Buracos ?	Poucos	10
P_5	Condições Gerais do Piso e meio-fio da calçada ?	Regular	10
P_6	Presença de desníveis ?	Nenhum	10
P_7	Tem rebaixamento de calçada para Pedestre ?	Não	10
P_8	Possui piso tátil ao longo da Calçada ?	Não	-
P_9	A calçada Possui Rebaixamento de Veículos correto ?	Não	0
P_10	Existência de altura livre menor que 2,10 m ?	Não	-
P_11	O Passeio está no padrão da SMPU ?	Não	0
P_12	A testada possui prática de estacionamento sobre o passeio ?	Não	10
P_13	Existe algum dispositivo de Drenagem sobre a calçada ?	Não	0
P_14	Existe PED em frente a testada ?	Não	-
P_15	Existe FTP em frente a testada ?	Não	-
P_16	Classificação geral da calçada pelo pesquisador.	Ruim	10
