Diagnóstico da Calçada	Qualidade do Serviço	
Endereço: Praça da Liberdade, 1218	78	B
Data do Registro: 02/11/2019 10:08:23		
Num. Lote CTM: 10191700105

Diagnóstico da Calçada	Qualidade do Serviço		Complemento do Diagnóstico
Endereço: Praça da Liberdade, 1218 Data do Registro: 02/11/2019 10:08:23 Num. Lote CTM: 10191700105	78	B

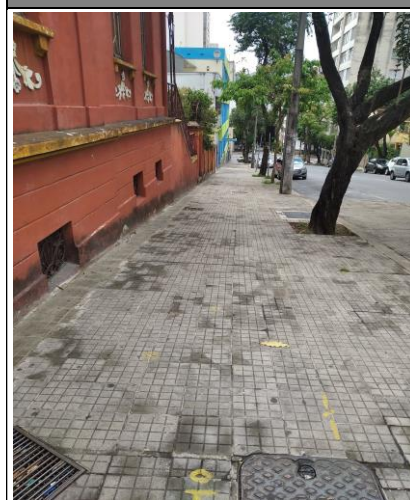
Foto Geral

ID	Itens Avaliados	Respostas	Nota
P_1	O Mobiliário urbano está dentro da faixa de serviço de 70 cm ?	Sim	-
P_2	Qual a largura livre do Passeio ?	Acima de 1.50 m	10
P_3	Tipo de revestimento da calçada ?	Ladrilho Hidráulico	8
P_4	Existência de Buracos ?	Nenhum	10
P_5	Condições Gerais do Piso e meio-fio da calçada ?	Ótimo(a)	10
P_6	Presença de desníveis ?	Nenhum	10
P_7	Tem rebaixamento de calçada para Pedestre ?	Sim	8
P_8	Possui piso tátil ao longo da Calçada ?	Não	-
P_9	A calçada Possui Rebaixamento de Veículos correto ?	N.A	0
P_10	Existência de altura livre menor que 2,10 m ?	Não	-
P_11	O Passeio está no padrão da SMPU ?	Não	0
P_12	A testada possui prática de estacionamento sobre o passeio ?	Não	10
P_13	Existe algum dispositivo de Drenagem sobre a calçada ?	Não	0
P_14	Existe PED em frente a testada ?	Não	-
P_15	Existe FTP em frente a testada ?	Sim	-
P_16	Classificação geral da calçada pelo pesquisador.	Ótimo(a)	10

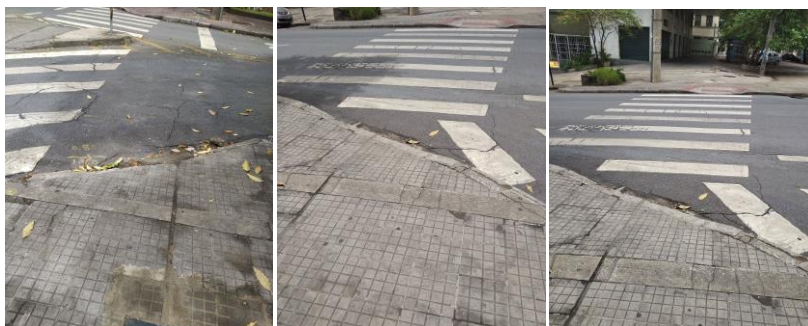
Fotos Complementares - Detalhes do Passeio

ID	Itens Avaliados	Respostas	Nota
P_7_1	Qual tipo do Rebaixo ?	Rebaixo Tipo 1 (trapézio)	0
P_7_1_1	Se for do Tipo 1, Passeio possui largura livre de 1,2 m ?	Sim	0
P_7_1_2	Se for do Tipo 1, O rebaixo tem abas conforme a norma ?	Não	-1
P_7_2	A rampa do rebaixo tem Inclinação da norma (8,33%) ?	Sim	0
P_7_3	O rebaixo possui piso tátil ?	Não tem nenhum	-1
P_7_3_1	O piso tátil de alerta e direcional do rebaixo está conforme a norma ?	0	0
P_8_1	O piso tátil está no eixo da faixa livre ?	0	0
P_8_2	Se tem uma leve mudança de direção está conforme a norma ?	0	0
P_8_3	Se tem mudança de direção de 90º ou maior está conforme a norma ?	0	0
P_8_4	Se tem mudança de direção de três faixas direcionais está conforme a norma ?	0	0
P_8_5	Se tem mudança de direção de quatro faixas direcionais está conforme a norma?	0	0
P_8_6	Tem piso tátil em pontos de ônibus conforme a norma?	0	0
P_8_7	O piso tátil tem conexão com os lotes vizinhos?	0	0
