Diagnóstico da Calçada	Qualidade do Serviço	
Endereço: Av. Portugal, 790	61	C
Data do Registro: 16/11/2019 10:27:52		
Num. Lote CTM: 200011602740

Diagnóstico da Calçada	Qualidade do Serviço		Complemento do Diagnóstico
Endereço: Av. Portugal, 790 Data do Registro: 16/11/2019 10:27:52 Num. Lote CTM: 200011602740	61	C

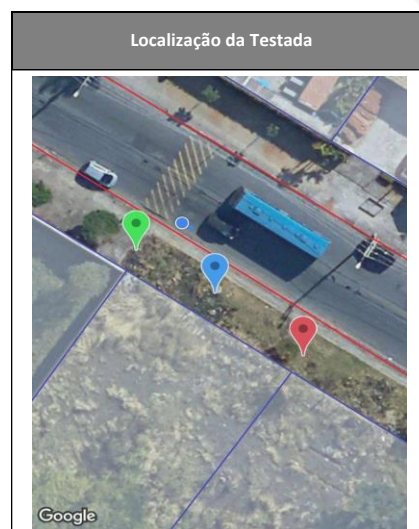
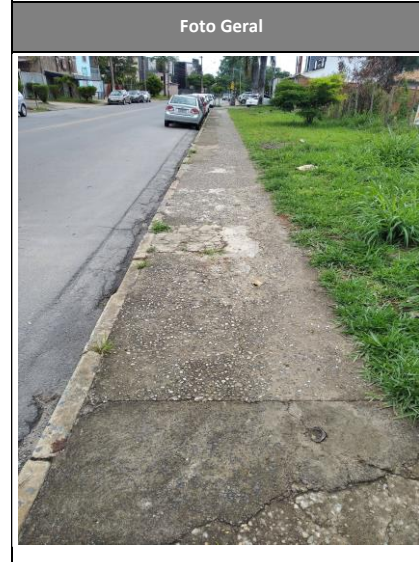
ID	Itens Avaliados	Respostas	Nota
P_1	O Mobiliário urbano está dentro da faixa de serviço de 70 cm ?	Sim	-
P_2	Qual a largura livre do Passeio ?	Entre 1.20 m e 1.50 m	6
P_3	Tipo de revestimento da calçada ?	Concreto	10
P_4	Existência de Buracos ?	Poucos	5
P_5	Condições Gerais do Piso e meio-fio da calçada ?	Regular	5
P_6	Presença de desníveis ?	Nenhum	10
P_7	Tem rebaixamento de calçada para Pedestre ?	Não	10
P_8	Possui piso tátil ao longo da Calçada ?	Não	-
P_9	A calçada Possui Rebaixamento de Veículos correto ?	N.A	0
P_10	Existência de altura livre menor que 2,10 m ?	Não	-
P_11	O Passeio está no padrão da SMPU ?	Não	0
P_12	A testada possui prática de estacionamento sobre o passeio ?	Não	10
P_13	Existe algum dispositivo de Drenagem sobre a calçada ?	Não	0
P_14	Existe PED em frente a testada ?	Não	-
P_15	Existe FTP em frente a testada ?	Não	-
P_16	Classificação geral da calçada pelo pesquisador.	Regular	5
