# Lote 4 - Rota: Contorno

Diagnóstico da Calçada	Qualidade do Serviço	
Endereço: Av.Contorno, 600 Data do Registro: 29/10/2019 10:56:43 Num. Lote CTM: 10534000325	<b>80</b>	<b>B</b>

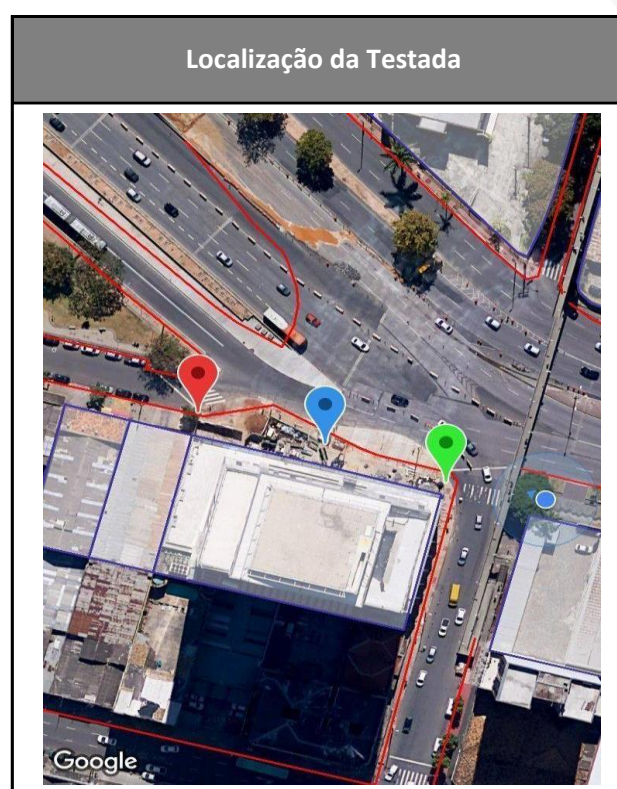
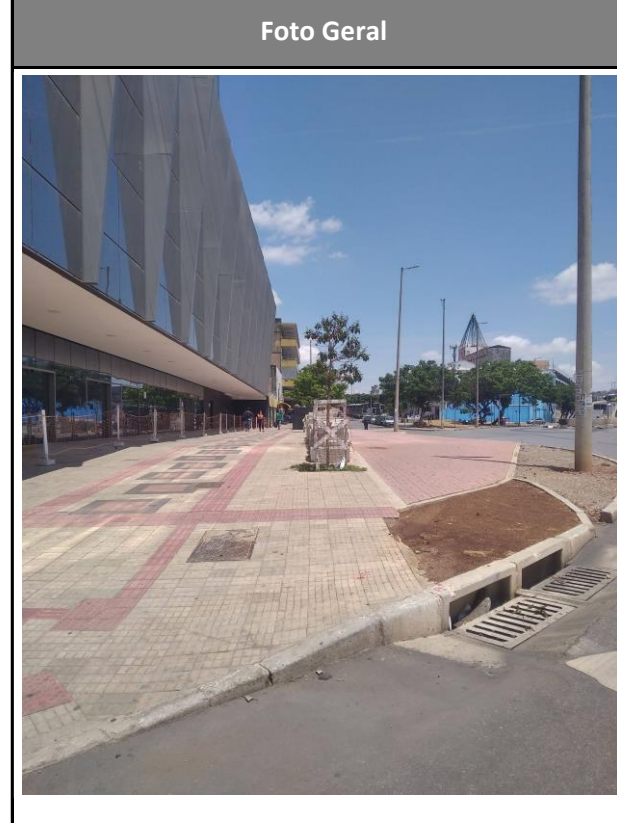
ID	Itens Avaliados	Respostas	Nota
P_1	O Mobiliário urbano está dentro da faixa de serviço de 70 cm ?	Sim	-
P_2	Qual a largura livre do Passeio ?	Acima de 1.50 m	10
P_3	Tipo de revestimento da calçada ?	Concreto	10
P_4	Existencia de Buracos ?	Nenhum	10
P_5	Condições Gerais do Piso e meio-fio da calçada ?	Ótimo(a)	10
P_6	Presença de desniveis ?	Nenhum	10
P_7	Tem rebaixamento de calçada para Pedestre ?	Não, mas deveria ter.	0
P_8	Possui piso tátil ao longo da Calçada ?	Sim	-
P_9	A calçada Possui Rebaixamento de Veiculos correto ?	Sim	10
P_10	Existencia de altura livre menor que 2,10 m ?	Não	-
P_11	O Passeio está no padrao da SMPU ?	Não	0
P_12	A testada possui prática de estacionamento sobre o passeio ?	Não	10
P_13	Existe algum dispositivo de Drenagem sobre a calçada ?	Sim	0
P_14	Existe PED em frente a testada ?	Não	-
P_15	Existe FTP em frente a testada ?	Sim	-
P_16	Classificação geral da calçada pelo pesquisador.	Ótimo(a)	10
