# Lote 4 - Rota: Contorno

Diagnóstico da Calçada	Qualidade do Serviço	
Endereço: Av.Contorno, s/nº	<b>52</b>	<b>C</b>
Data do Registro: 30/10/2019 13:37:53		
Num. Lote CTM: 10052300050

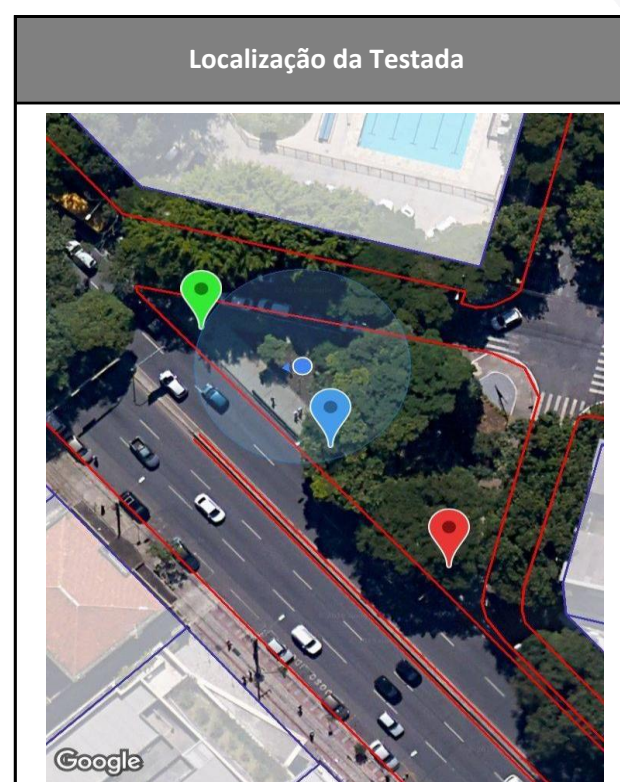
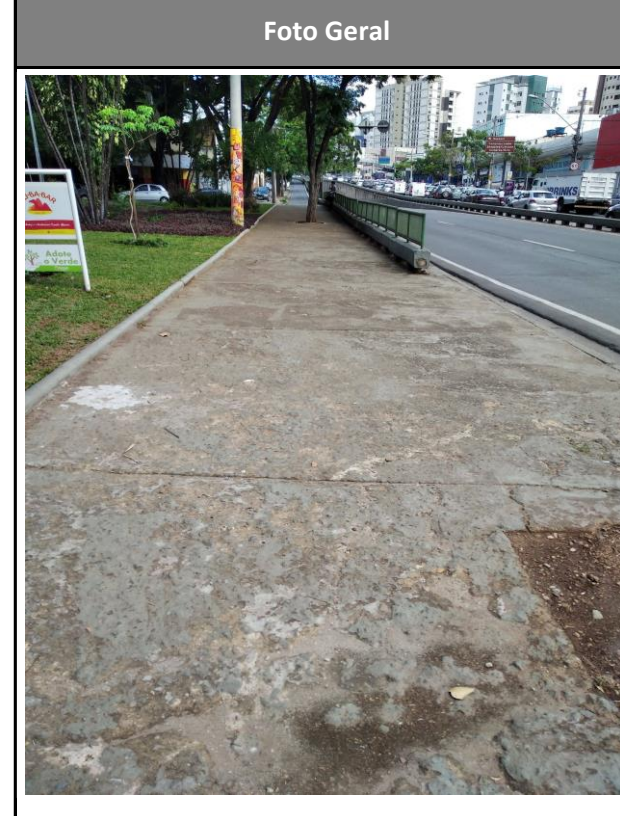
ID	Itens Avaliados	Respostas	Nota
P_1	O Mobiliário urbano está dentro da faixa de serviço de 70 cm ?	Não	-
P_2	Qual a largura livre do Passeio ?	Acima de 1.50 m	10
P_3	Tipo de revestimento da calçada ?	Concreto	10
P_4	Existencia de Buracos ?	Poucos	5
P_5	Condições Gerais do Piso e meio-fio da calçada ?	Regular	5
P_6	Presença de desniveis ?	Leve	7
P_7	Tem rebaixamento de calçada para Pedestre ?	Não, mas deveria ter.	0
P_8	Possui piso tátil ao longo da Calçada ?	Não	-
P_9	A calçada Possui Rebaixamento de Veiculos correto ?	N.A	0
P_10	Existencia de altura livre menor que 2,10 m ?	Não	-
P_11	O Passeio está no padrao da SMPU ?	Não	0
P_12	A testada possui prática de estacionamento sobre o passeio ?	Não	10
P_13	Existe algum dispositivo de Drenagem sobre a calçada ?	Não	0
P_14	Existe PED em frente a testada ?	Não	-
P_15	Existe FTP em frente a testada ?	Sim	-
P_16	Classificação geral da calçada pelo pesquisador.	Regular	5
