Diagnóstico da Calçada	Qualidade do Serviço	
Endereço: Av. Olegário Maciel, 2201 Data do Registro: 05/11/2019 10:25:17 Num. Lote CTM: 10058000210	<b>48</b>	<b>D</b>

Diagnóstico da Calçada	Qualidade do Serviço		Complemento do Diagnóstico
<b>Endereço: Av. Olegário Maciel, 2201</b> <b>Data do Registro: 05/11/2019 10:25:17</b> <b>Num. Lote CTM: 10058000210</b>	<b>48</b>	<b>D</b>

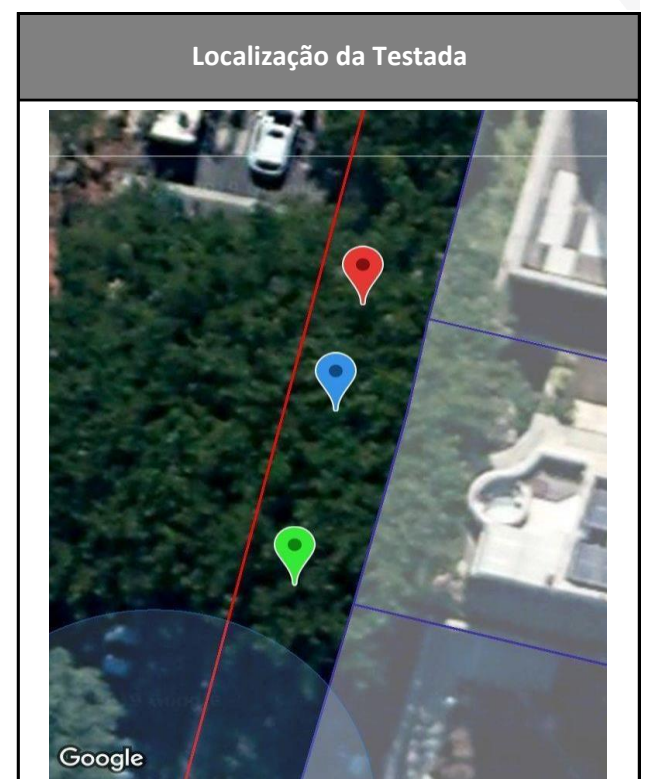
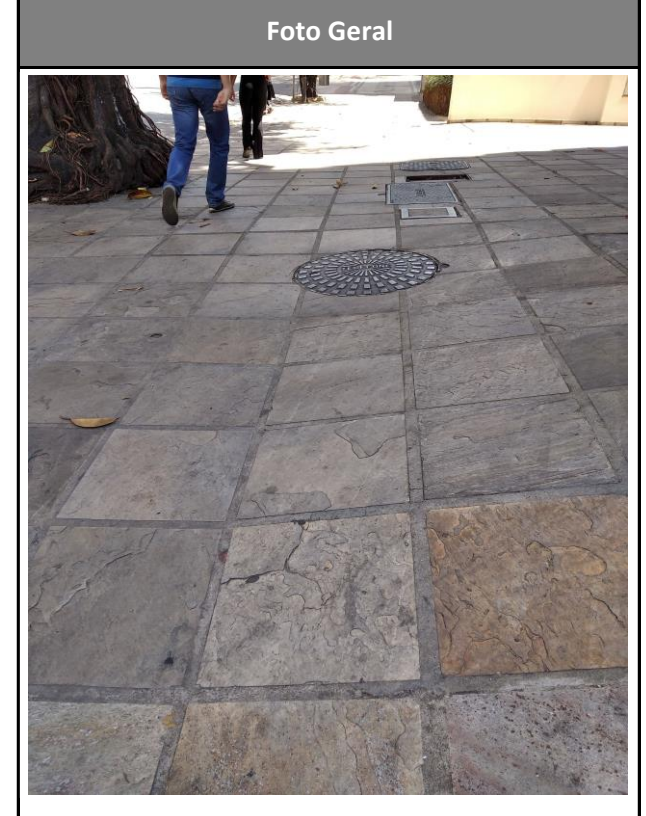
ID	Itens Avaliados	Respostas	Nota
P_1	O Mobiliário urbano está dentro da faixa de serviço de 70 cm ?	Sim	-
P_2	Qual a largura livre do Passeio ?	Acima de 1.50 m	10
P_3	Tipo de revestimento da calçada ?	Outro	0
P_4	Existencia de Buracos ?	Poucos	5
P_5	Condições Gerais do Piso e meio-fio da calçada ?	Regular	5
P_6	Presença de desniveis ?	Médio	3
P_7	Tem rebaixamento de calçada para Pedestre ?	Não	10
P_8	Possui piso tátil ao longo da Calçada ?	Não	-
P_9	A calçada Possui Rebaixamento de Veiculos correto ?	Não	0
P_10	Existencia de altura livre menor que 2,10 m ?	Não	-
P_11	O Passeio está no padrao da SMPU ?	Não	0
P_12	A testada possui prática de estacionamento sobre o passeio ?	Não	10
P_13	Existe algum dispositivo de Drenagem sobre a calçada ?	Não	0
P_14	Existe PED em frente a testada ?	Não	-
P_15	Existe FTP em frente a testada ?	Não	-
P_16	Classificação geral da calçada pelo pesquisador.	Regular	5
