Diagnóstico da Calçada	Qualidade do Serviço	
Endereço: Av. Brigadeiro Eduardo Gomes, 500	<b>78</b>	<b>B</b>
Data do Registro: 13/11/2019 13:25:50		
Num. Lote CTM: 130100200130

# Lote 1 - Rota: Noroeste

**FRATAR**  
ENGENHARIA CONSULTIVA

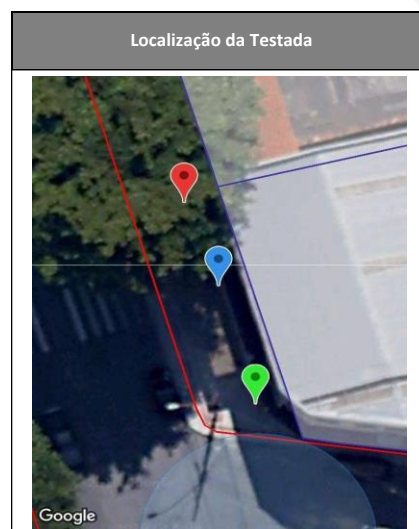
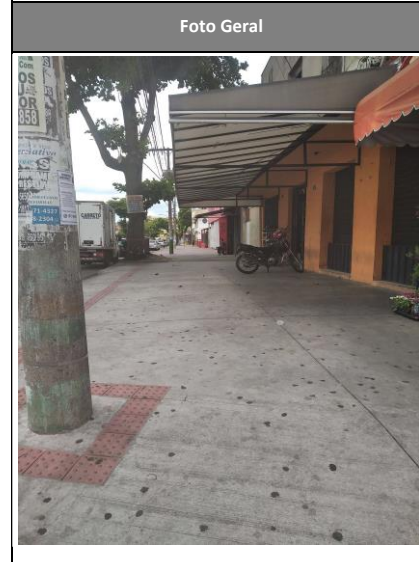
ID	Itens Avaliados	Respostas	Nota
P_1	O Mobiliário urbano está dentro da faixa de serviço de 70 cm ?	Não	-
P_2	Qual a largura livre do Passeio ?	Acima de 1.50 m	10
P_3	Tipo de revestimento da calçada ?	Concreto	10
P_4	Existência de Buracos ?	Nenhum	10
P_5	Condições Gerais do Piso e meio-fio da calçada ?	Ótimo(a)	10
P_6	Presença de desníveis ?	Nenhum	10
P_7	Tem rebaixamento de calçada para Pedestre ?	Sim	8
P_8	Possui piso tátil ao longo da Calçada ?	Sim	-
P_9	A calçada Possui Rebaixamento de Veículos correto ?	N.A	0
P_10	Existência de altura livre menor que 2,10 m ?	Não	-
P_11	O Passeio está no padrão da SMPU ?	Não	0
P_12	A testada possui prática de estacionamento sobre o passeio ?	Não	10
P_13	Existe algum dispositivo de Drenagem sobre a calçada ?	Não	0
P_14	Existe PED em frente a testada ?	Não	-
P_15	Existe FTP em frente a testada ?	Sim	-
P_16	Classificação geral da calçada pelo pesquisador.	Ótimo(a)	10

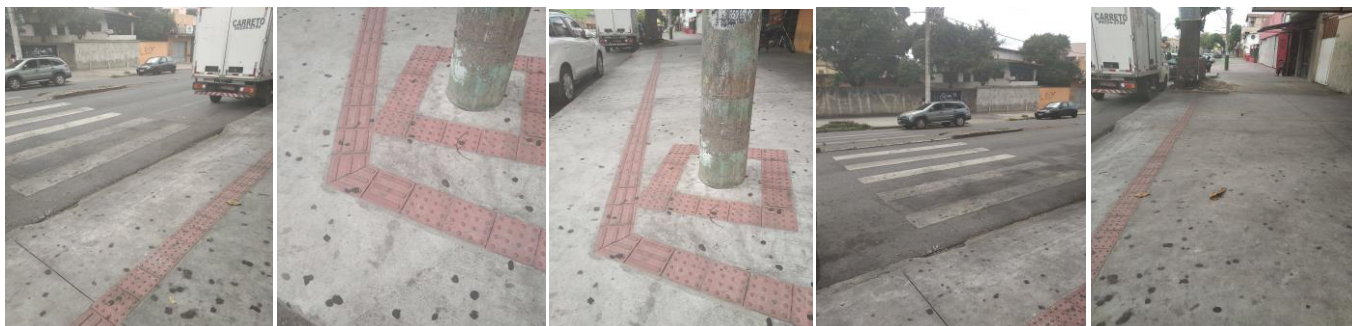
### Fotos Complementares - Detalhes do Passeio

ID	Itens Avaliados	Respostas	Nota
P_7_1	Qual tipo do Rebaixo ?	Rebaixo Tipo 1 (trapézio)	0
P_7_1_1	Se for do Tipo 1, Passeio possui largura livre de 1,2 m ?	Sim	0
P_7_1_2	Se for do Tipo 1, O rebaixo tem abas conforme a norma ?	Não	0
P_7_2	A rampa do rebaixo tem Inclinação da norma (8,33%) ?	Sim	0
P_7_3	O rebaixo possui piso tátil ?	Não tem nenhum	0
P_7_3_1	O piso tátil de alerta e direcional do rebaixo está conforme a norma ?	0	0
P_8_1	O piso tátil está no eixo da faixa livre ?	Não	0
P_8_2	Se tem uma leve mudança de direção está conforme a norma ?	Sim	0
P_8_3	Se tem mudança de direção de 90º ou maior está conforme a norma ?	Não	0
P_8_4	Se tem mudança de direção de três faixas direcionais está conforme a norma ?	Não	0
P_8_5	Se tem mudança de direção de quatro faixas direcionais está conforme a norma?	N.A	0
P_8_6	Tem piso tátil em pontos de ônibus conforme a norma?	N.A	0
P_8_7	O piso tátil tem conexão com os lotes vizinhos?	Sim	0

P_8_8	O piso tátil está em boas condições aparentes?	Sim	0
P_8_9	O piso tátil apresenta desenho com bom senso?	Sim	0
P_13_1	Dispositivo de Drenagem está devidamente instalado e bem conservado?	0	0
P_13_2	Dispositivo de Drenagem oferece risco para caminhada segura de pedestre?	0	0
