Diagnóstico da Calçada	Qualidade do Serviço	
Endereço: Av. Andradas, 354	80	B
Data do Registro: 08/11/2019 11:50:13		
Num. Lote CTM: 10483000275

Lote 3 - Rota: Leste 3

FRATAR
ENGENHARIA CONSULTIVA

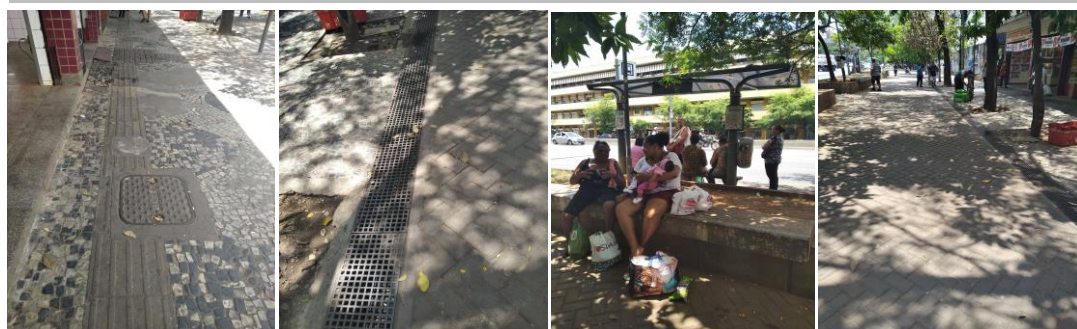
Fotos Complementares - Detalhes do Passeio

ID	Itens Avaliados	Respostas	Nota
P_1	O Mobiliário urbano está dentro da faixa de serviço de 70 cm ?	Sim	-
P_2	Qual a largura livre do Passeio ?	Acima de 1.50 m	10
P_3	Tipo de revestimento da calçada ?	Bloco Intertravado de Concreto	10
P_4	Existência de Buracos ?	Nenhum	10
P_5	Condições Gerais do Piso e meio-fio da calçada ?	Ótimo(a)	10
P_6	Presença de desníveis ?	Nenhum	10
P_7	Tem rebaixamento de calçada para Pedestre ?	Não	10
P_8	Possui piso tátil ao longo da Calçada ?	Sim	-
P_9	A calçada Possui Rebaixamento de Veículos correto ?	N.A	0
P_10	Existência de altura livre menor que 2,10 m ?	Não	-
P_11	O Passeio está no padrão da SMPU ?	Não	0
P_12	A testada possui prática de estacionamento sobre o passeio ?	Não	10
P_13	Existe algum dispositivo de Drenagem sobre a calçada ?	Sim	0
P_14	Existe PED em frente a testada ?	Sim	-
P_15	Existe FTP em frente a testada ?	Não	-
P_16	Classificação geral da calçada pelo pesquisador.	Ótimo(a)	10
