Diagnóstico da Calçada	Qualidade do Serviço	
Endereço: Rua São Paulo, 614	63	C
Data do Registro: 08/11/2019 12:07:35		
Num. Lote CTM: 10433500350

Lote 4 - Rota: Raja Gabáglia

FRATAR
ENGENHARIA CONSULTIVA

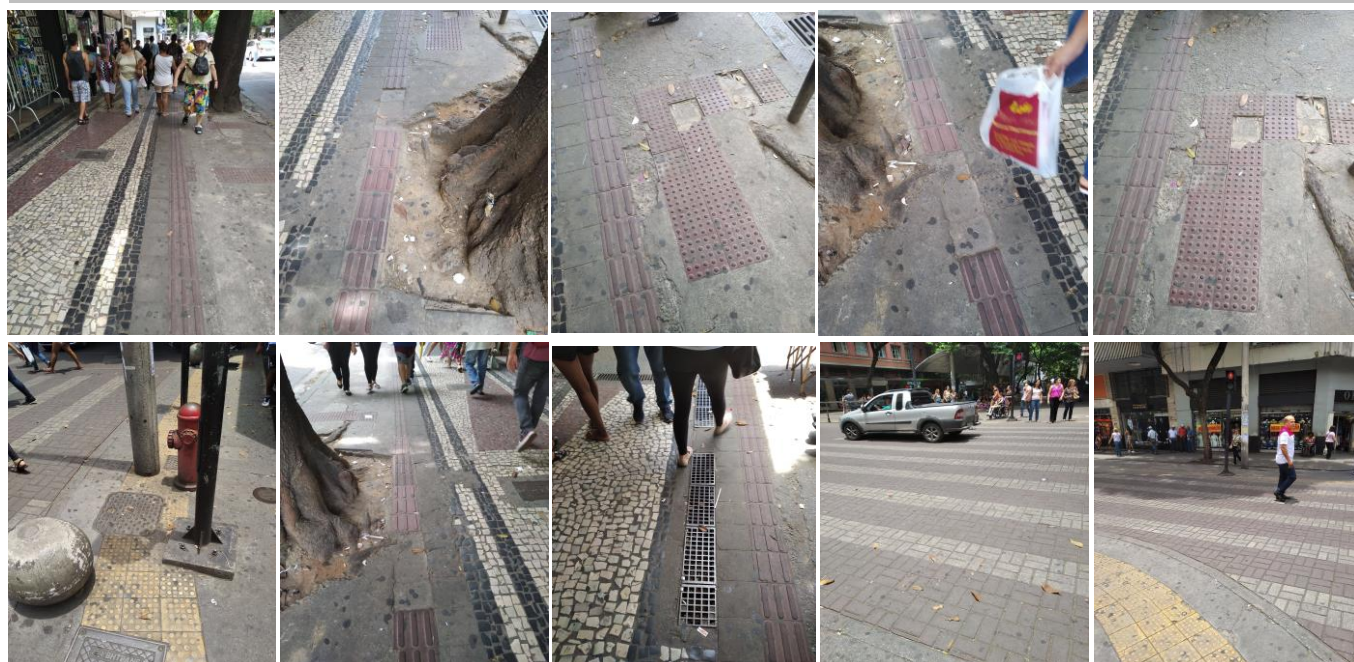
Fotos Complementares - Detalhes do Passeio

ID	Itens Avaliados	Respostas	Nota
P_1	O Mobiliário urbano está dentro da faixa de serviço de 70 cm ?	Sim	-
P_2	Qual a largura livre do Passeio ?	Acima de 1.50 m	10
P_3	Tipo de revestimento da caçada ?	Pedra Portuguesa	8
P_4	Existencia de Buracos ?	Poucos	5
P_5	Condições Gerais do Piso e meio-fio da calçada ?	Regular	5
P_6	Presença de desníveis ?	Nenhum	10
P_7	Tem rebaixamento de calçada para Pedestre ?	Não	10
P_8	Possui piso tátil ao longo da Calçada ?	Sim	-
P_9	A calçada Possui Rebaixamento de Veiculos correto ?	N.A	0
P_10	Existencia de altura livre menor que 2,10 m ?	Não	-
P_11	O Passeio está no padrao da SMPU ?	Não	0
P_12	A testada possui prática de estacionamento sobre o passeio ?	Não	10
P_13	Existe algum dispositivo de Drenagem sobre a calçada ?	Sim	0
P_14	Existe PED em frente a testada ?	Não	-
P_15	Existe FTP em frente a testada ?	Sim	-
P_16	Classificação geral da calçada pelo pesquisador.	Regular	5
