Diagnóstico da Calçada	Qualidade do Serviço	
Endereço: Av. Raja Gabaglia, 1537	<b>47</b>	<b>D</b>
Data do Registro: 07/11/2019 15:11:09		
Num. Lote CTM: 91129700995

Diagnóstico da Calçada	Qualidade do Serviço		Complemento do Diagnóstico
<b>Endereço: Av. Raja Gabaglia, 1537</b> <b>Data do Registro: 07/11/2019 15:11:09</b> <b>Num. Lote CTM: 91129700995</b>	<b>47</b>	<b>D</b>

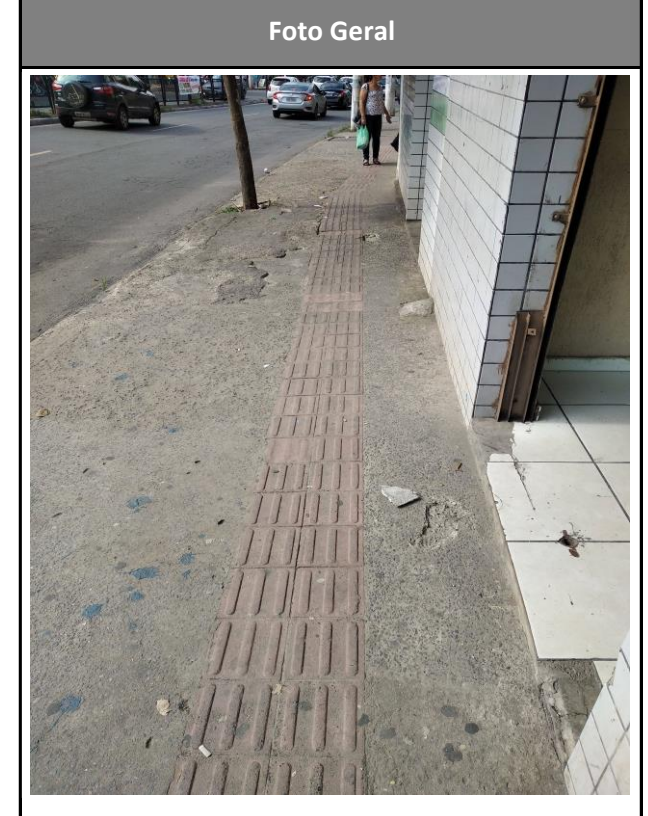
ID	Itens Avaliados	Respostas	Nota
P_1	O Mobiliário urbano está dentro da faixa de serviço de 70 cm ?	Sim	-
P_2	Qual a largura livre do Passeio ?	Acima de 1.50 m	10
P_3	Tipo de revestimento da calçada ?	Concreto	10
P_4	Existencia de Buracos ?	Poucos	5
P_5	Condições Gerais do Piso e meio-fio da calçada ?	Péssimo	0
P_6	Presença de desniveis ?	Nenhum	10
P_7	Tem rebaixamento de calçada para Pedestre ?	Não	10
P_8	Possui piso tátil ao longo da Calçada ?	Sim	-
P_9	A calçada Possui Rebaixamento de Veiculos correto ?	N.A	0
P_10	Existencia de altura livre menor que 2,10 m ?	Não	-
P_11	O Passeio está no padrao da SMPU ?	Não	0
P_12	A testada possui prática de estacionamento sobre o passeio ?	Não	10
P_13	Existe algum dispositivo de Drenagem sobre a calçada ?	Sim	0
P_14	Existe PED em frente a testada ?	Não	-
P_15	Existe FTP em frente a testada ?	Não	-
P_16	Classificação geral da calçada pelo pesquisador.	Ruim	0

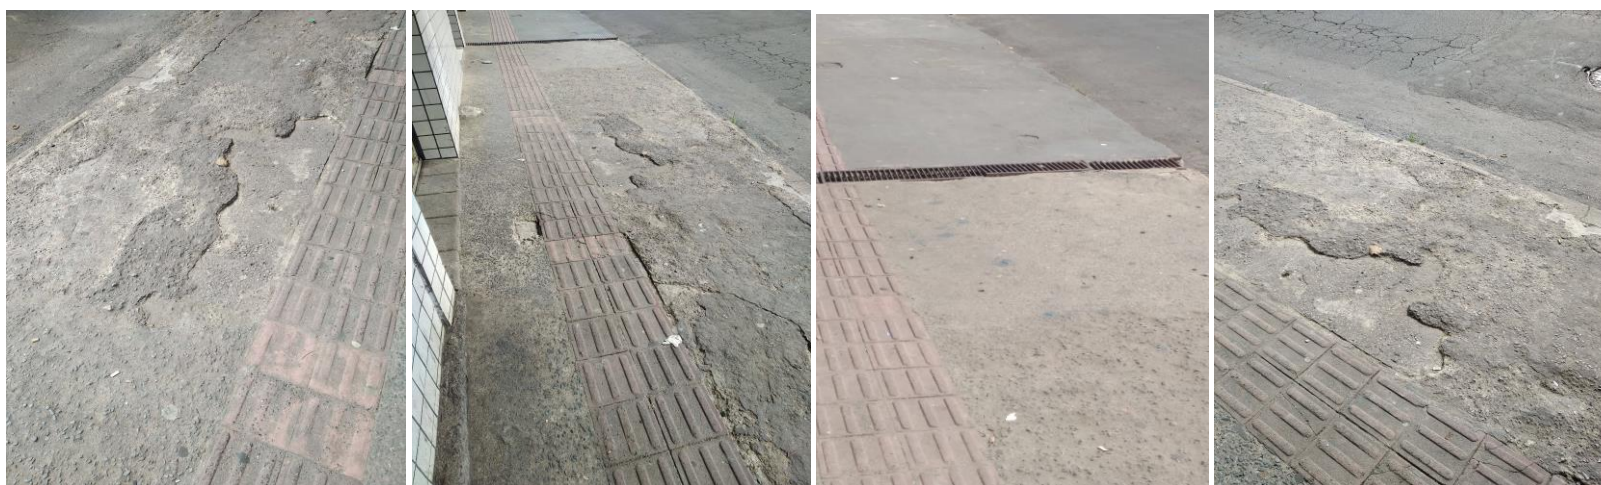
### Fotos Complementares - Detalhes do Passeio

ID	Itens Avaliados	Respostas	Nota
P_7_1	Qual tipo do Rebaixo ?	0	0
P_7_1_1	Se for do Tipo 1, Passeio possui largura livre de 1,2 m ?	0	0
P_7_1_2	Se for do Tipo 1, O rebaixo tem abas conforme a norma ?	0	0
P_7_2	A rampa do rebaixo tem Inclinação da norma (8,33%) ?	0	0
P_7_3	O rebaixo possui piso tátil ?	0	0
P_7_3_1	O piso tátil de alerta e direcional do rebaixo está conforme a norma ?	0	0
P_8_1	O piso tátil está no eixo da faixa livre ?	Não	0
P_8_2	Se tem uma leve mudança de direção está conforme a norma ?	Não	0
P_8_3	Se tem mudança de direção de 90º ou maior está conforme a norma ?	0	0
P_8_4	Se tem mudança de direção de três faixas direcionais está conforme a norma ?	0	0
P_8_5	Se tem mudança de direção de quatro faixas direcionais está conforme a norma?	0	0
P_8_6	Tem piso tátil em pontos de ônibus conforme a norma?	N.A	0
P_8_7	O piso tátil tem conexão com os lotes vizinhos?	Sim	0
P_8_8	O piso tátil está em boas condições aparentes?	Não	0

P_8_9	O piso tátil apresenta desenho com bom senso?	Sim	0
P_13_1	Dispositivo de Drenagem está devidamente instalado e bem conservado?	Não	0
P_13_2	Dispositivo de Drenagem oferece risco para caminhamento seguro de pedestre?	Sim	0
