Diagnóstico da Calçada	Qualidade do Serviço	
Endereço: Av. Ivaí, 15	60	C
Data do Registro: 25/11/2019 15:23:04		
Num. Lote CTM: 130856200265

Lote 1 - Rota: Noroeste

FRATAR
ENGENHARIA CONSULTIVA

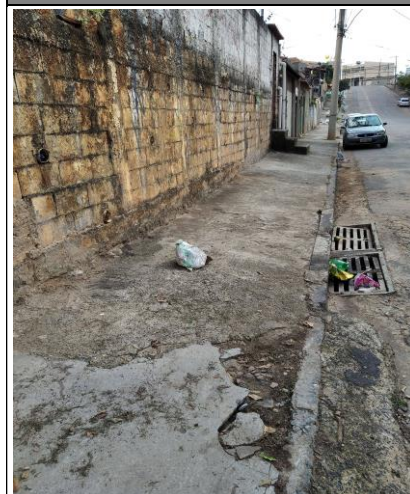
Foto Geral

ID	Itens Avaliados	Respostas	Nota
P_1	O Mobiliário urbano está dentro da faixa de serviço de 70 cm ?	Sim	-
P_2	Qual a largura livre do Passeio ?	Acima de 1.50 m	10
P_3	Tipo de revestimento da calçada ?	Concreto	10
P_4	Existência de Buracos ?	Poucos	5
P_5	Condições Gerais do Piso e meio-fio da calçada ?	Regular	5
P_6	Presença de desníveis ?	Nenhum	10
P_7	Tem rebaixamento de calçada para Pedestre ?	Não	10
P_8	Possui piso tátil ao longo da Calçada ?	Não	-
P_9	A calçada Possui Rebaixamento de Veículos correto ?	N.A	0
P_10	Existência de altura livre menor que 2,10 m ?	Não	-
P_11	O Passeio está no padrão da SMPU ?	Não	0
P_12	A testada possui prática de estacionamento sobre o passeio ?	Não	10
P_13	Existe algum dispositivo de Drenagem sobre a calçada ?	Não	0
P_14	Existe PED em frente a testada ?	Não	-
P_15	Existe FTP em frente a testada ?	Não	-
P_16	Classificação geral da calçada pelo pesquisador.	Ruim	0
