Diagnóstico da Calçada	Qualidade do Serviço	
Endereço: Av. Nossa Sra. Do Carmo, 2082	55	C
Data do Registro: 12/11/2019 10:58:57		
Num. Lote CTM: 91179100225

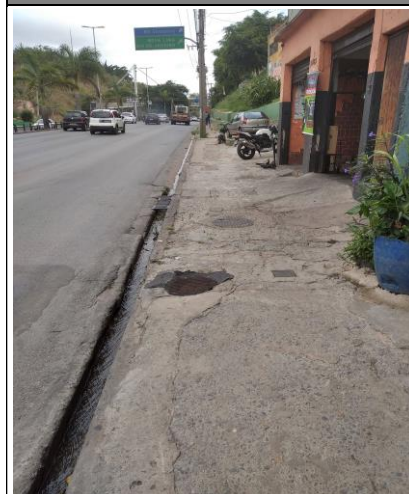
## Foto Geral

ID	Itens Avaliados	Respostas	Nota
P_1	O Mobiliário urbano está dentro da faixa de serviço de 70 cm ?	Sim	-
P_2	Qual a largura livre do Passeio ?	Acima de 1.50 m	10
P_3	Tipo de revestimento da calçada ?	Concreto	10
P_4	Existência de Buracos ?	Poucos	5
P_5	Condições Gerais do Piso e meio-fio da calçada ?	Péssimo	0
P_6	Presença de desníveis ?	Nenhum	10
P_7	Tem rebaixamento de calçada para Pedestre ?	Não	10
P_8	Possui piso tátil ao longo da Calçada ?	Não	-
P_9	A calçada Possui Rebaixamento de Veículos correto ?	Não	0
P_10	Existência de altura livre menor que 2,10 m ?	Não	-
P_11	O Passeio está no padrão da SMPU ?	Não	0
P_12	A testada possui prática de estacionamento sobre o passeio ?	Não	10
P_13	Existe algum dispositivo de Drenagem sobre a calçada ?	Não	0
P_14	Existe PED em frente a testada ?	Não	-
P_15	Existe FTP em frente a testada ?	Não	-
P_16	Classificação geral da calçada pelo pesquisador.	Ruim	0
