Diagnóstico da Calçada	Qualidade do Serviço	
Endereço: Av. Brigadeiro Eduardo Gomes, 352	52	C
Data do Registro: 13/11/2019 13:13:17		
Num. Lote CTM: 130092300100

Lote 1 - Rota: Noroeste

FRATAR
ENGENHARIA CONSULTIVA

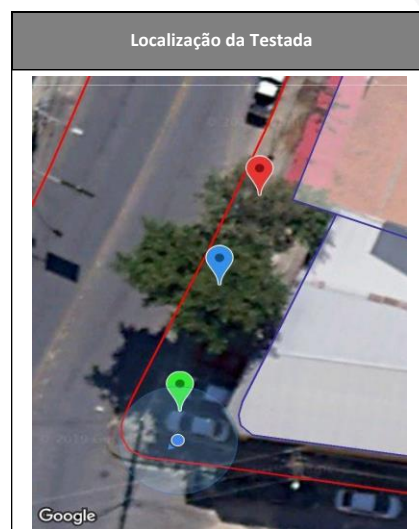
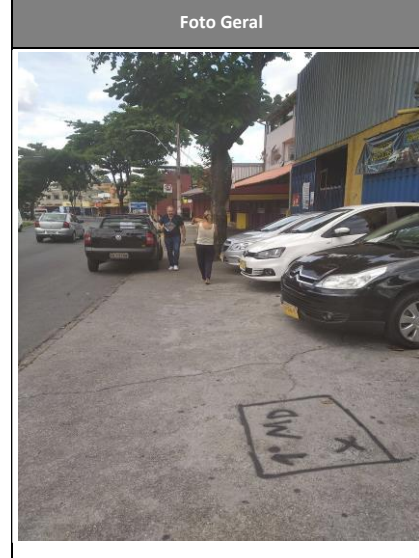
ID	Itens Avaliados	Respostas	Nota
P_1	O Mobiliário urbano está dentro da faixa de serviço de 70 cm ?	Não	-
P_2	Qual a largura livre do Passeio ?	Acima de 1.50 m	10
P_3	Tipo de revestimento da calçada ?	Concreto	10
P_4	Existência de Buracos ?	Poucos	5
P_5	Condições Gerais do Piso e meio-fio da calçada ?	Regular	5
P_6	Presença de desníveis ?	Leve	7
P_7	Tem rebaixamento de calçada para Pedestre ?	Não	10
P_8	Possui piso tátil ao longo da Calçada ?	Não	-
P_9	A calçada Possui Rebaixamento de Veículos correto ?	Não	0
P_10	Existência de altura livre menor que 2,10 m ?	Não	-
P_11	O Passeio está no padrão da SMPU ?	Não	0
P_12	A testada possui prática de estacionamento sobre o passeio ?	Sim	0
P_13	Existe algum dispositivo de Drenagem sobre a calçada ?	Não	0
P_14	Existe PED em frente a testada ?	Não	-
P_15	Existe FTP em frente a testada ?	Não	-
P_16	Classificação geral da calçada pelo pesquisador.	Regular	5
