Diagnóstico da Calçada	Qualidade do Serviço	
Endereço: Av. Olegário Maciel, 1318	90	B
Data do Registro: 05/11/2019 12:15:42		
Num. Lote CTM: 10243000395

Diagnóstico da Calçada	Qualidade do Serviço		Complemento do Diagnóstico
Endereço: Av. Olegário Maciel, 1318 Data do Registro: 05/11/2019 12:15:42 Num. Lote CTM: 10243000395	90	B

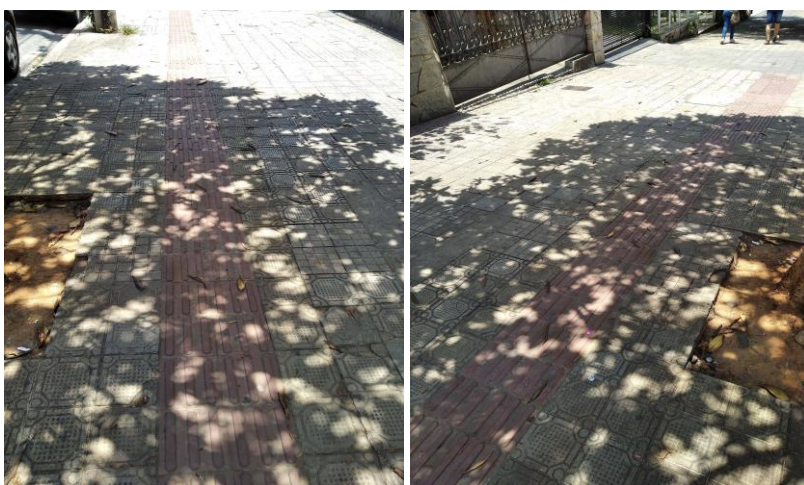
Fotos Complementares - Detalhes do Passeio

ID	Itens Avaliados	Respostas	Nota
P_1	O Mobiliário urbano está dentro da faixa de serviço de 70 cm ?	Sim	-
P_2	Qual a largura livre do Passeio ?	Acima de 1.50 m	10
P_3	Tipo de revestimento da calçada ?	Concreto	10
P_4	Existencia de Buracos ?	Nenhum	10
P_5	Condições Gerais do Piso e meio-fio da calçada ?	Ótimo(a)	10
P_6	Presença de desniveis ?	Nenhum	10
P_7	Tem rebaixamento de calçada para Pedestre ?	Não	10
P_8	Possui piso tátil ao longo da Calçada ?	Sim	-
P_9	A calçada Possui Rebaixamento de Veiculos correto ?	Sim	10
P_10	Existencia de altura livre menor que 2,10 m ?	Não	-
P_11	O Passeio está no padrao da SMPU ?	Não	0
P_12	A testada possui prática de estacionamento sobre o passeio ?	Não	10
P_13	Existe algum dispositivo de Drenagem sobre a calçada ?	Não	0
P_14	Existe PED em frente a testada ?	Não	-
P_15	Existe FTP em frente a testada ?	Não	-
P_16	Classificação geral da calçada pelo pesquisador.	Ótimo(a)	10
