Lote 4 - Rota: Contorno

FRATAR
ENGENHARIA CONSULTIVA

Diagnóstico da Calçada	Qualidade do Serviço	
Endereço: Av.Contorno, 4706	78	B
Data do Registro: 02/11/2019 18:02:24		
Num. Lote CTM: 10135200340

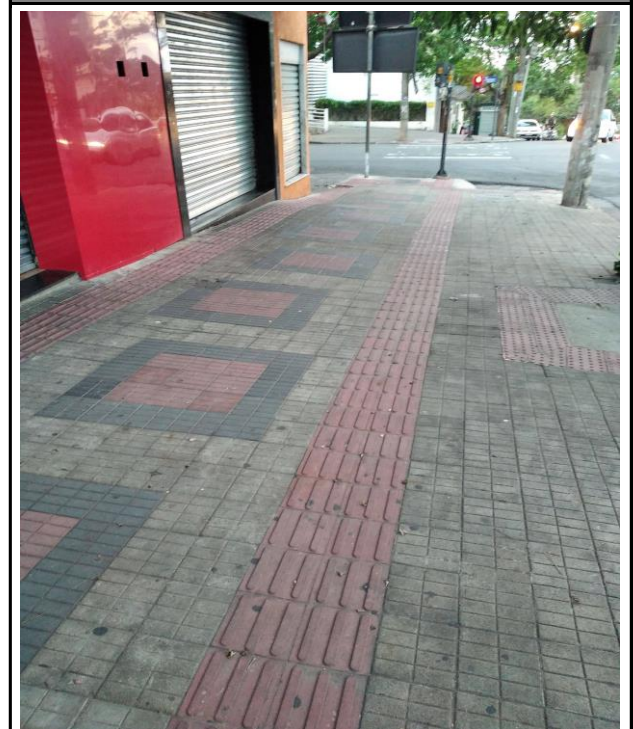
Foto Geral

ID	Itens Avaliados	Respostas	Nota
P_1	O Mobiliário urbano está dentro da faixa de serviço de 70 cm ?	Sim	-
P_2	Qual a largura livre do Passeio ?	Acima de 1.50 m	10
P_3	Tipo de revestimento da calçada ?	Ladrilho Hidráulico	10
P_4	Existencia de Buracos ?	Nenhum	10
P_5	Condições Gerais do Piso e meio-fio da calçada ?	Ótimo(a)	10
P_6	Presença de desniveis ?	Nenhum	10
P_7	Tem rebaixamento de calçada para Pedestre ?	Sim	8
P_8	Possui piso tátil ao longo da Calçada ?	Sim	-
P_9	A calçada Possui Rebaixamento de Veiculos correto ?	N.A	0
P_10	Existencia de altura livre menor que 2,10 m ?	Não	-
P_11	O Passeio está no padrao da SMPU ?	Não	0
P_12	A testada possui prática de estacionamento sobre o passeio ?	Não	10
P_13	Existe algum dispositivo de Drenagem sobre a calçada ?	Não	0
P_14	Existe PED em frente a testada ?	Não	-
P_15	Existe FTP em frente a testada ?	Sim	-
P_16	Classificação geral da calçada pelo pesquisador.	Ótimo(a)	10

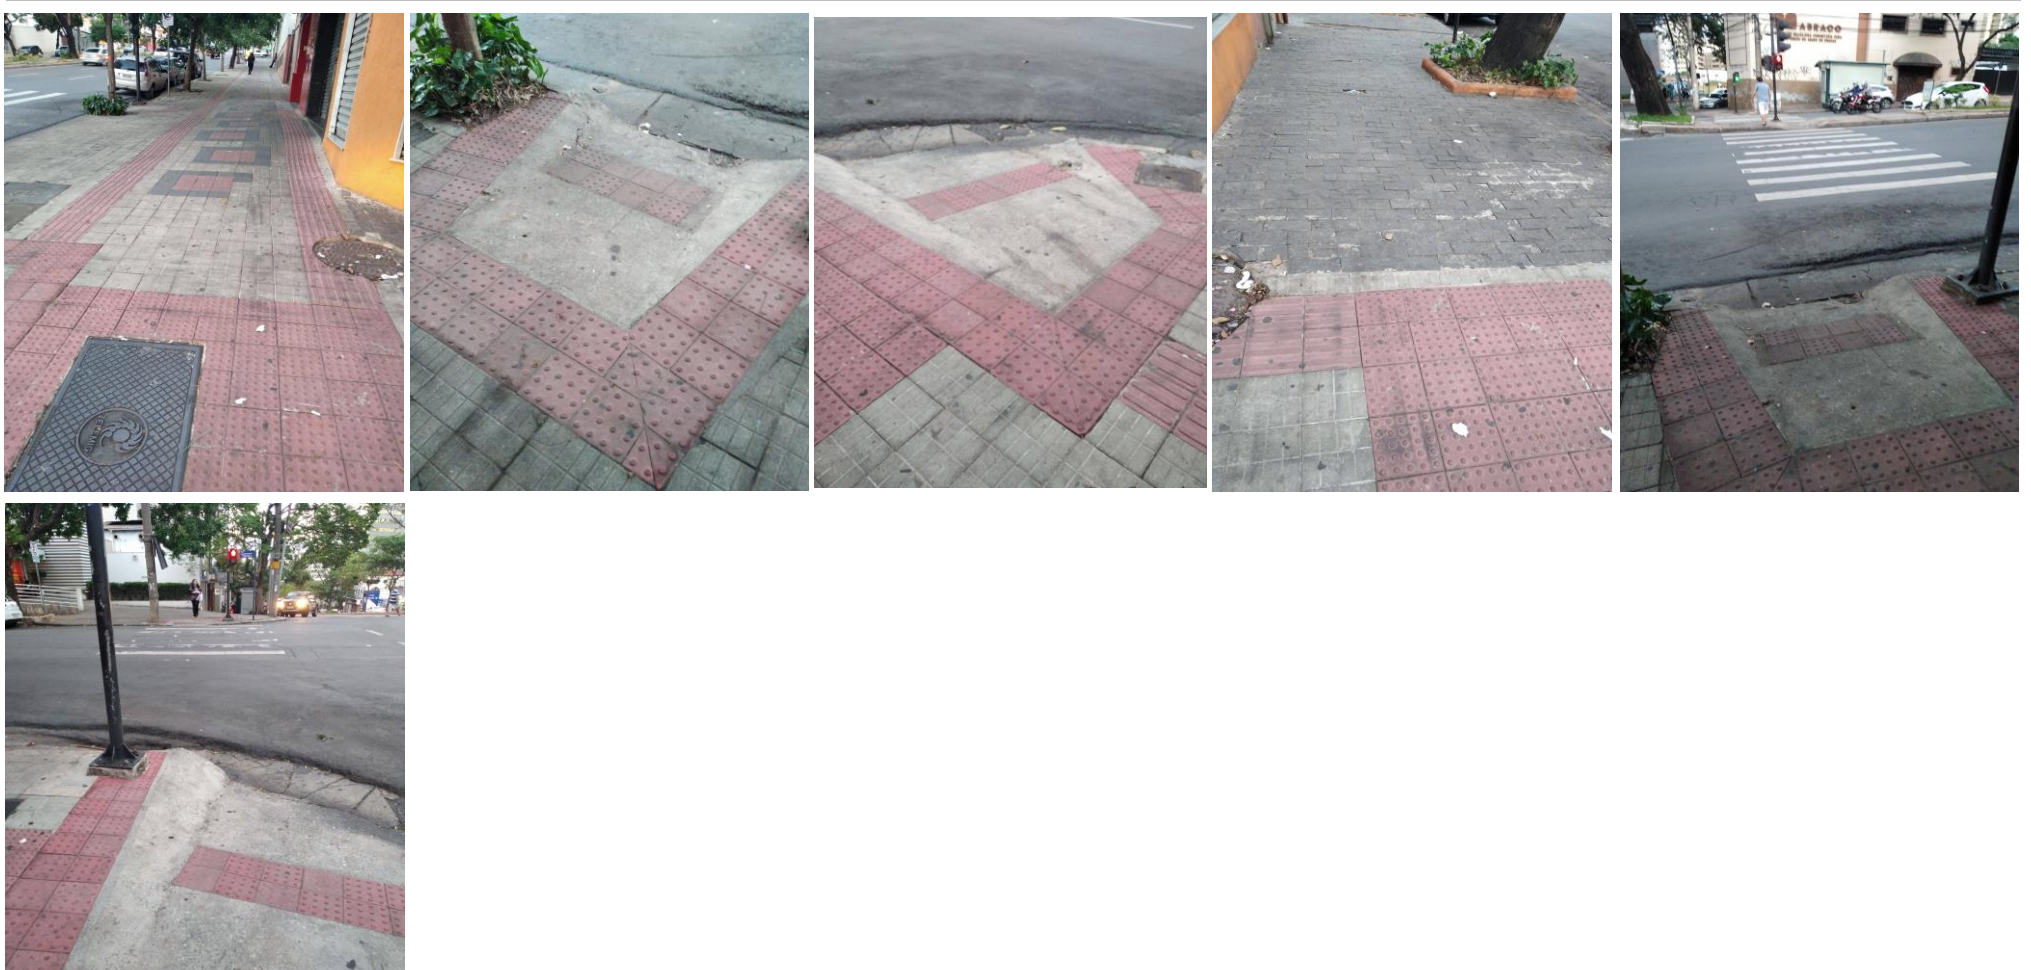
Fotos Complementares - Detalhes do Passeio

ID	Itens Avaliados	Respostas	Nota
P_7_1	Qual tipo do Rebaixo ?	Rebaixo Tipo 1 (trapézio)	0
P_7_1_1	Se for do Tipo 1, Passeio possui largura livre de 1,2 m ?	Sim	0
P_7_1_2	Se for do Tipo 1, O rebaixo tem abas conforme a norma ?	Não	-1
P_7_2	A rampa do rebaixo tem Inclinação da norma (8,33%) ?	Sim	0
P_7_3	O rebaixo possui piso tátil ?	Tem só piso de alerta	-1
P_7_3_1	O piso tátil de alerta e direcional do rebaixo está conforme a norma ?	Sim	0
P_8_1	O piso tátil está no eixo da faixa livre ?	Sim	0
P_8_2	Se tem uma leve mudança de direção está conforme a norma ?	Não	0
P_8_3	Se tem mudança de direção de 90º ou maior está conforme a norma ?	0	0
P_8_4	Se tem mudança de direção de três faixas direcionais está conforme a norma ?	0	0
P_8_5	Se tem mudança de direção de quatro faixas direcionais está conforme a norma?	0	0
P_8_6	Tem piso tátil em pontos de ônibus conforme a norma?	N.A	0
P_8_7	O piso tátil tem conexão com os lotes vizinhos?	Sim	0

P_8_8	O piso tátil está em boas condições aparentes?	Sim	0
P_8_9	O piso tátil apresenta desenho com bom senso?	Sim	0
P_13_1	Dispositivo de Drenagem está devidamente instalado e bem conservado?	0	0
P_13_2	Dispositivo de Drenagem oferece risco para caminhamento seguro de pedestre?	0	0
